# Asbestinventarisatetest

Gezellestraat (Guido) 59, 1800 Vilvoorde

Attestnummer : 20260414-000014.000

Uitgegeven op : 14.04.2026

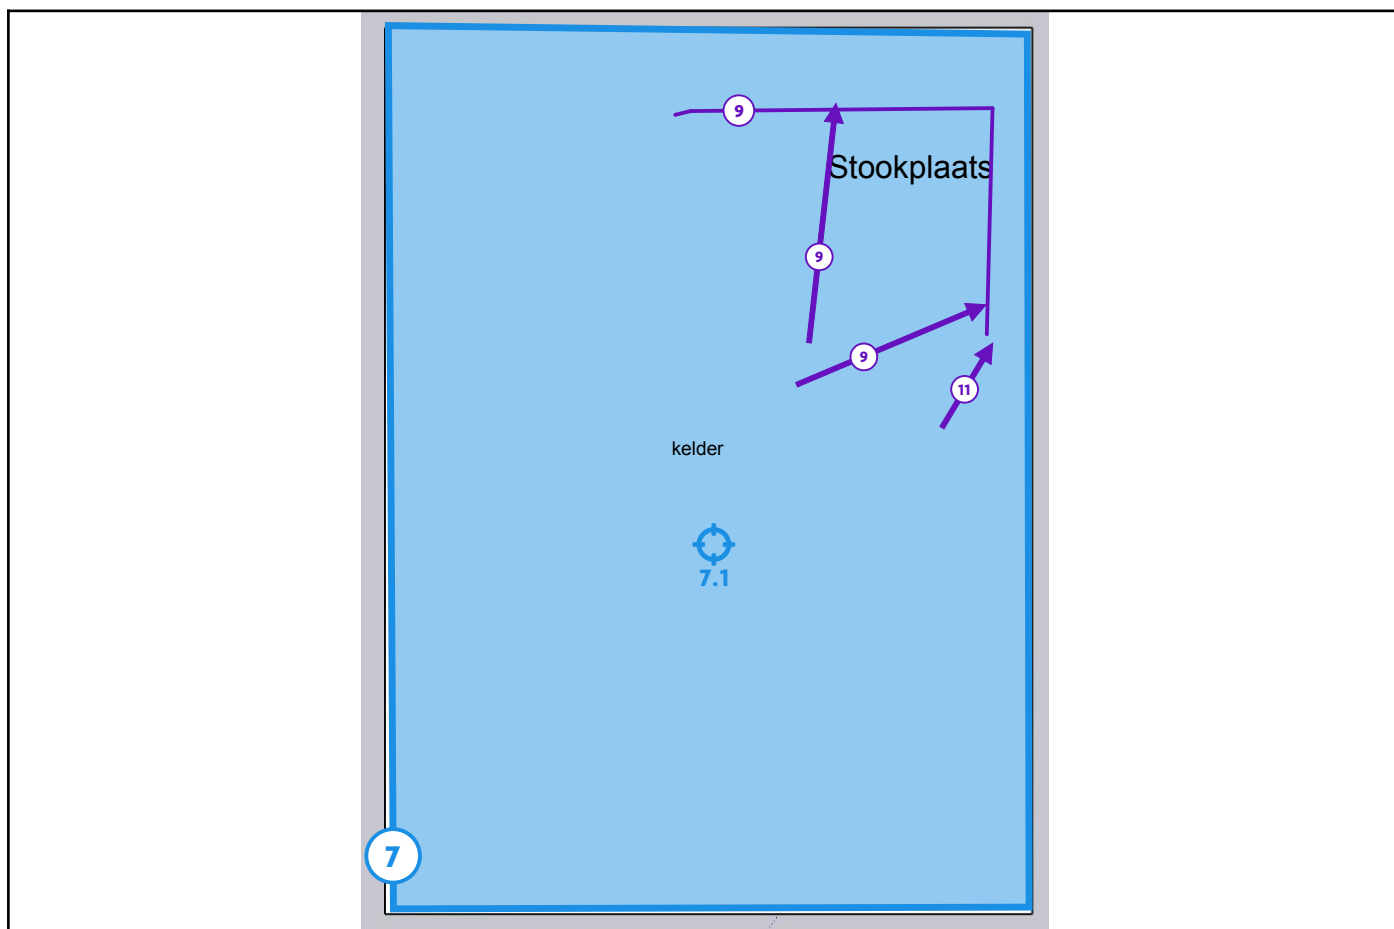
## Plan 1.1: Kelder

| Beschrijving | Type | Actie |
|---|---|---|
| 11. CV-brander (niet verdacht) | Overige ruimte of materiaal | - |

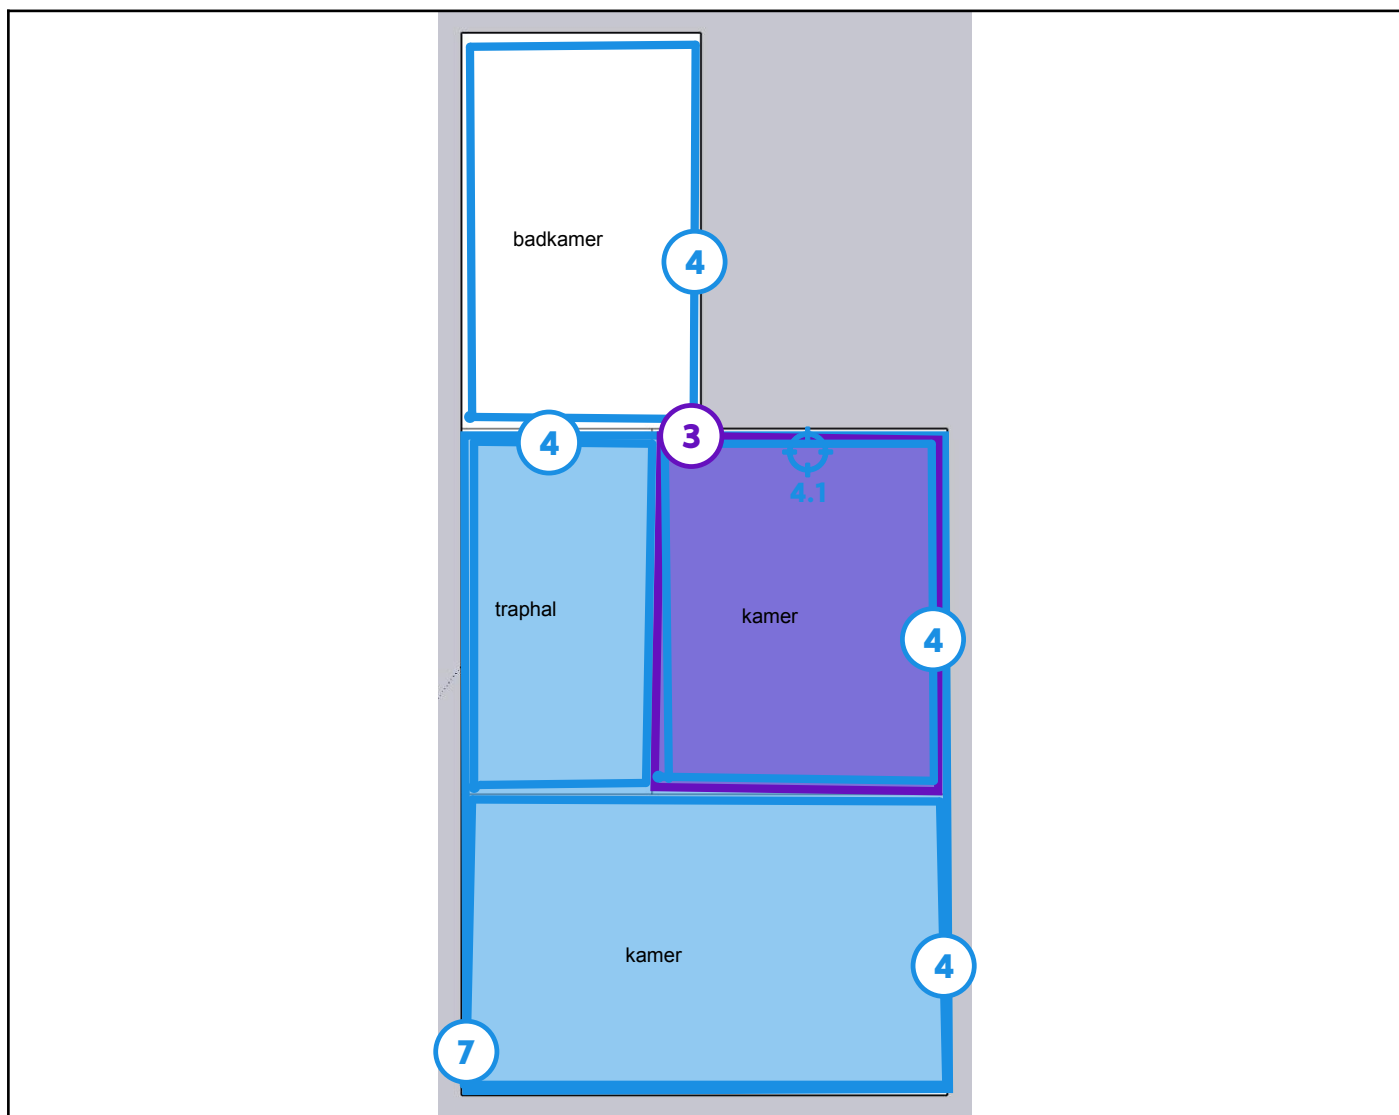
## Plan 1.3: Eerste verdieping

| Beschrijving | Type | Actie |
|---|---|---|
| 7. Pleisterwerk plafonds | Geen asbest | - |

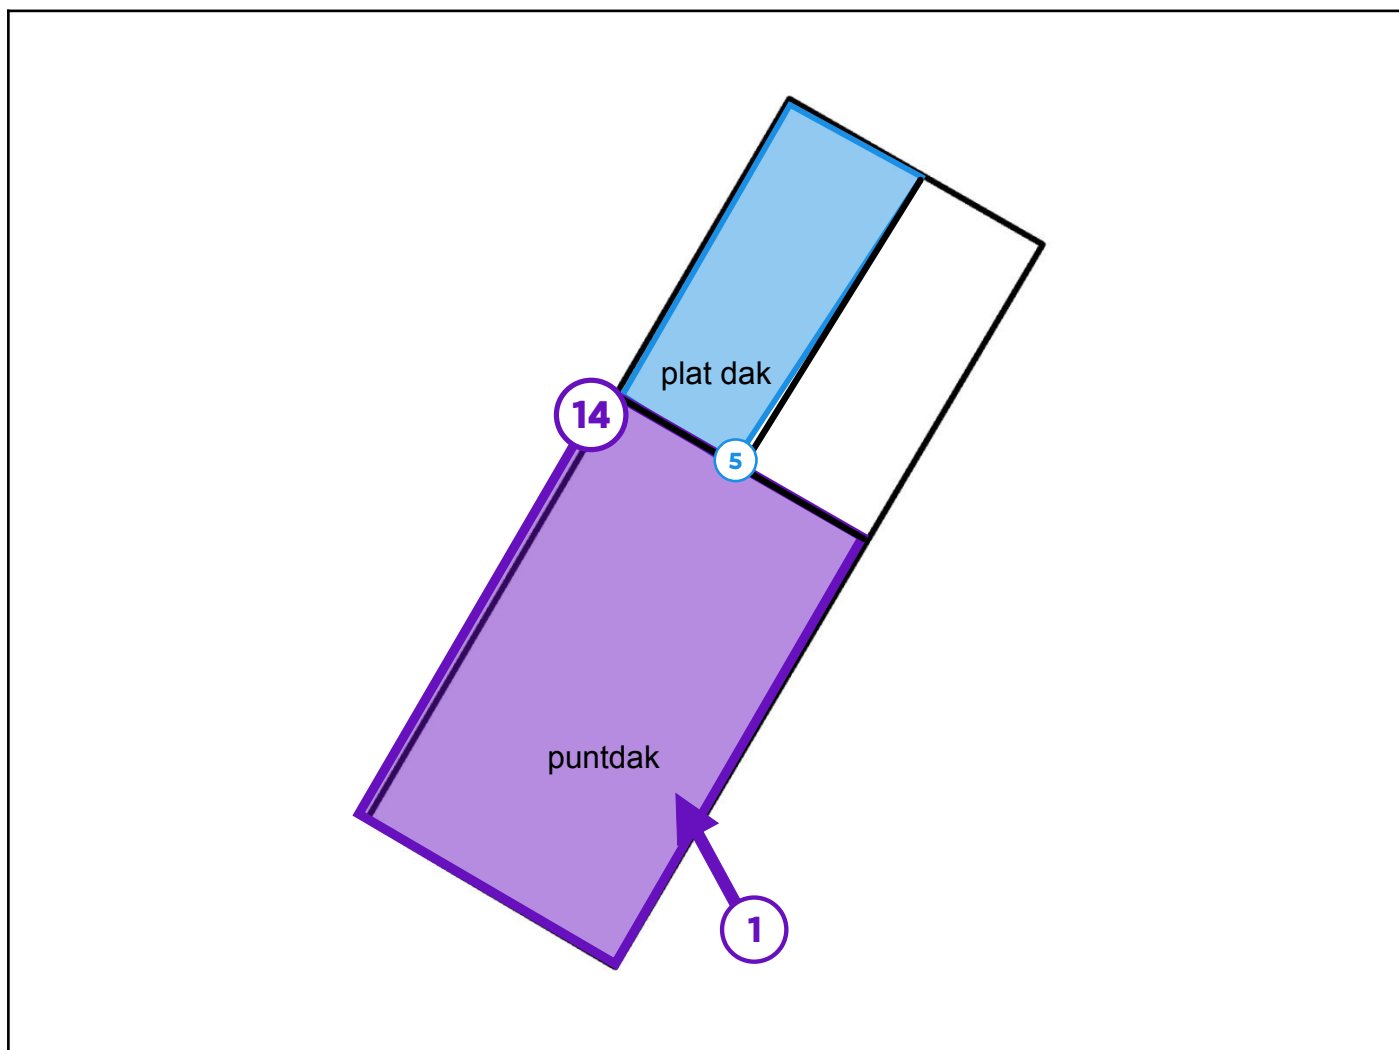
## Plan 1.5: Dak

| Beschrijving | Type | Actie |
|---|---|---|
| 14. Geen onderdak aanwezig | Overige ruimte of materiaal | - |
