# Asbestinventarisatetest

Onze Lieve Vrouwstraat 18, 1785 Merchtem

Attestnummer : 20250412-000021.000

**Niet-asbestveilig**

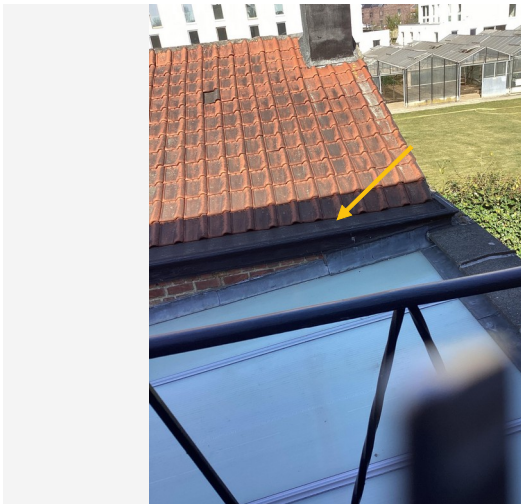
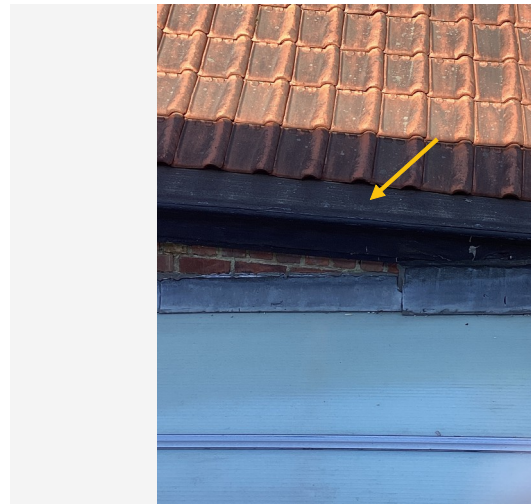
| Opmerking | De genoteerde hoeveelheid is een schatting.<br><br>Roofing rond de schouw is zichtbaar maar er kon geen staal genomen worden genomen omdat het zich op meer dan 3,5 meter boven de grond bevind. |

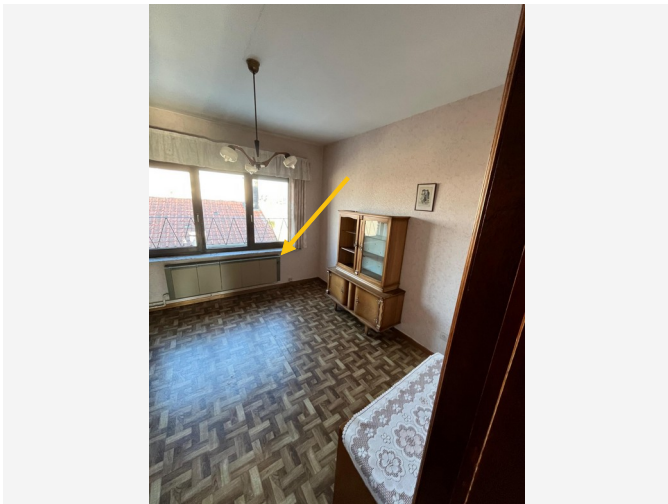
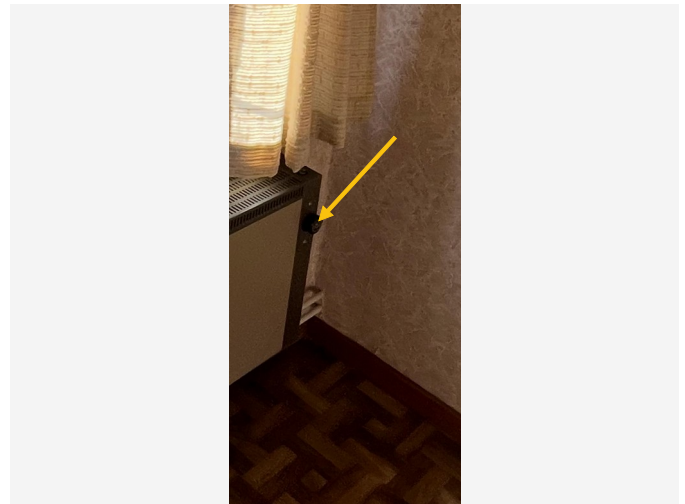
| Opmerking | De genoteerde hoeveelheid betreft een schatting. |

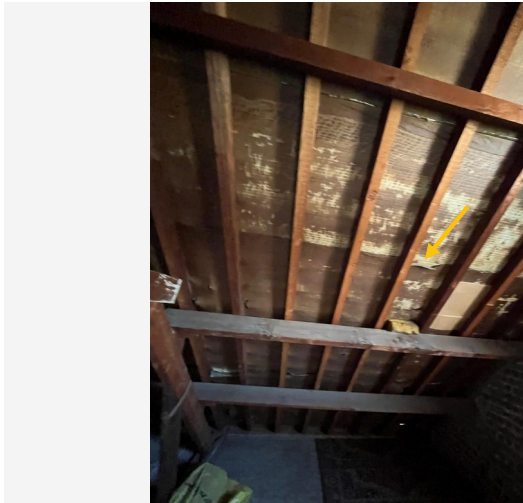
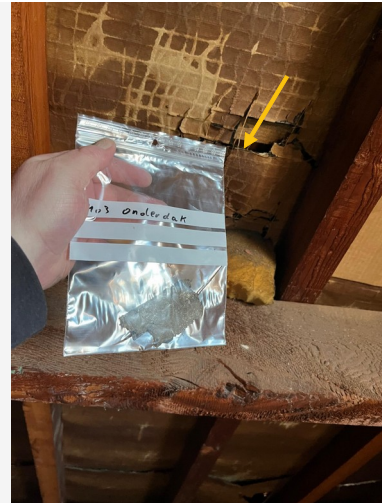
| Opmerking | <p>De hoeveelheid betreft een schatting</p> <p>Het materiaal werd bemonsterd op de volgende locaties:<br/>slaapkamer/trappenhal</p> <p>Het materiaal op volgende verplichte locatie werd niet bemonsterd<br/>wegens: badkamer/stookplaats/geen pleisterwerk aanwezig</p> |
