Asbestinventarisatetest

Hondsbergstraat 26, 1785 Merchtem

Attestnummer : 20260421-000017.000

Uitgegeven op : 21.04.2026

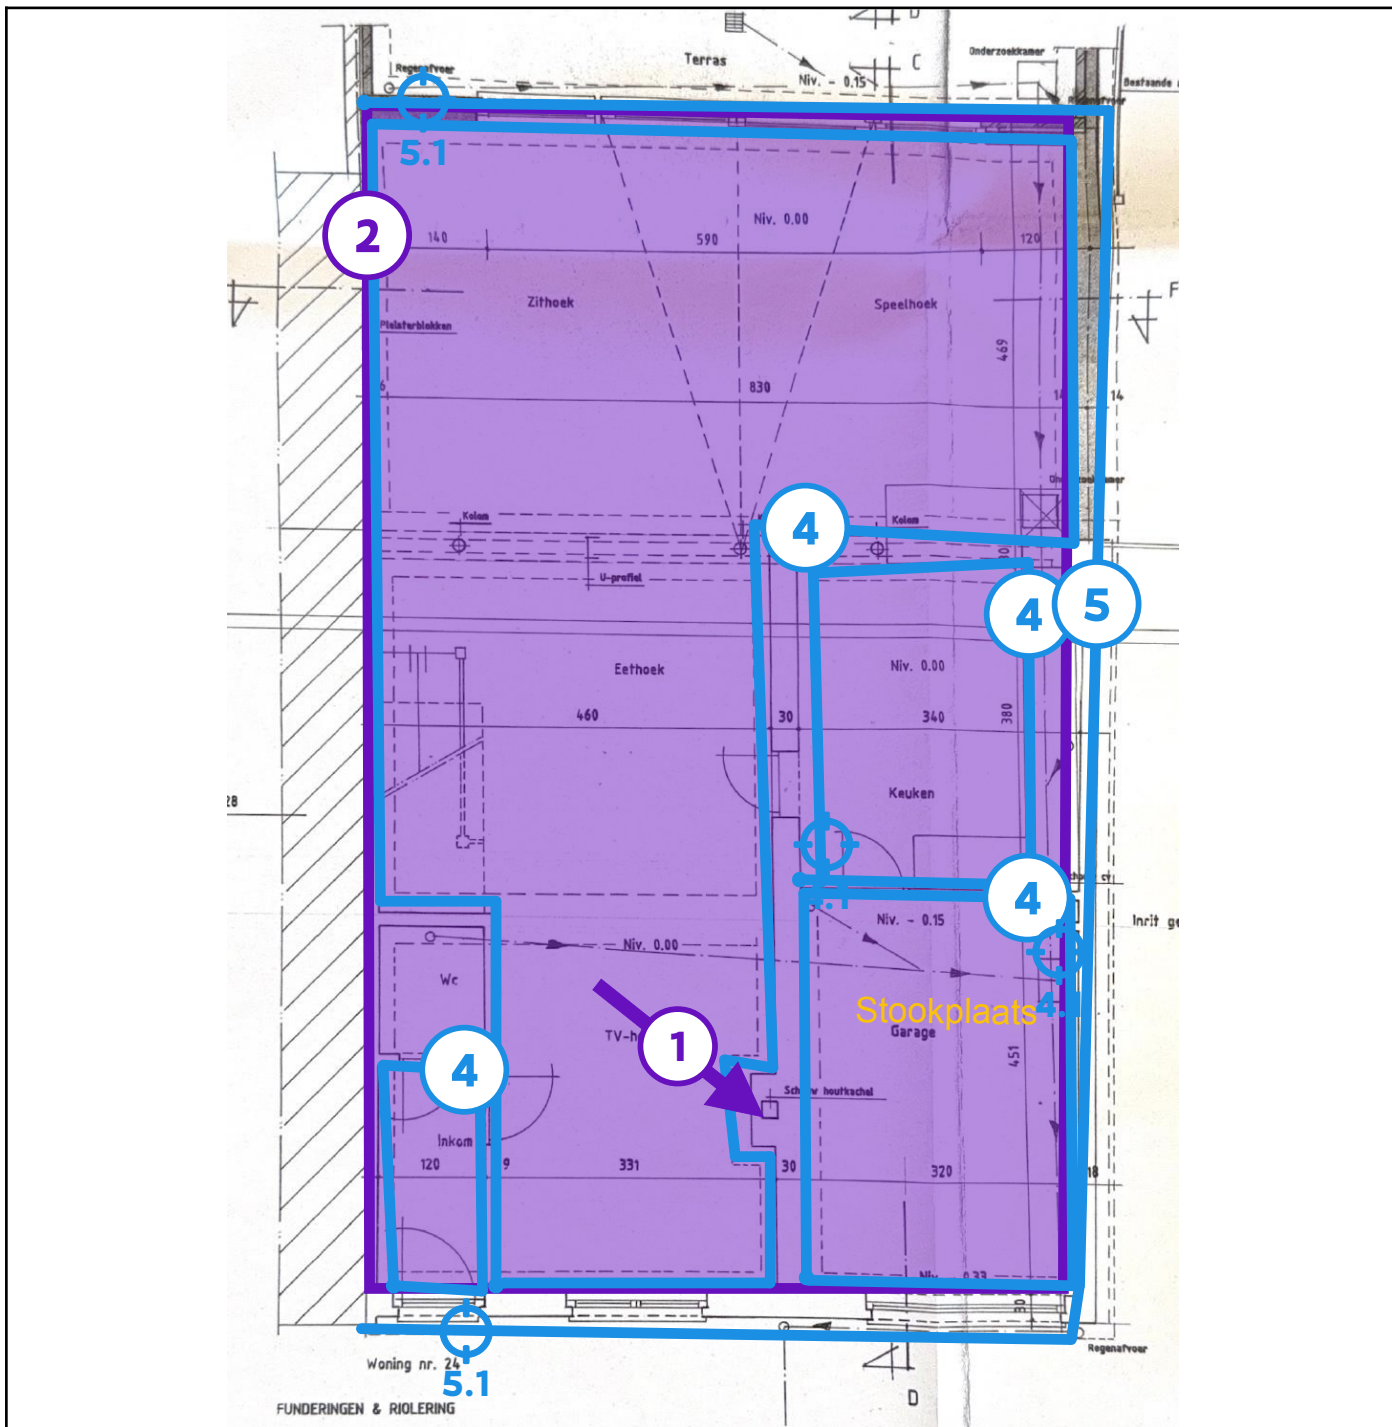
Plan 1.1: Gelijkvloerse verdieping

Beschrijving	Type	Actie
1. Schoorsteen rookgaskanaal	Beperking	-
2. Plafonds uit niet asbestverdacht materiaal	Advies	-

4. Pleisterwerk wanden	Geen asbest	-
4.1 Code: MM1	Mengmonster	-
5. Smeerlaag in cement rond woning	Geen asbest	-
5.1 Code: MM 3	Mengmonster	-

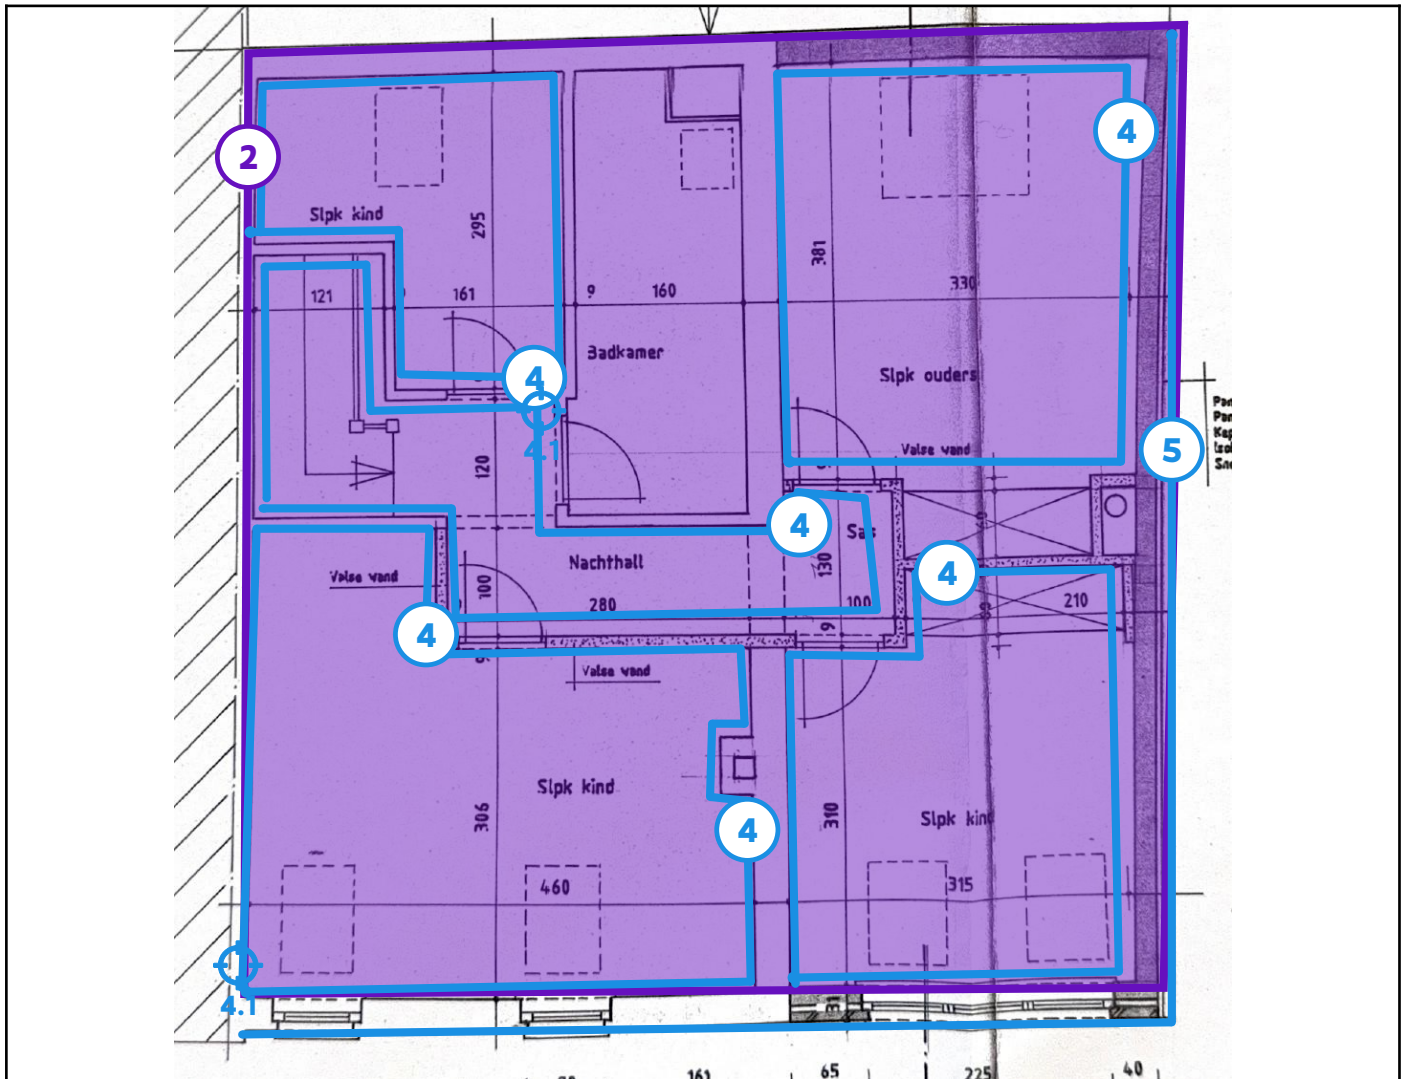
Plan 1.2: Eerste verdieping

Beschrijving	Type	Actie
2. Plafonds uit niet asbestverdacht materiaal	Advies	-
4. Pleisterwerk wanden	Geen asbest	-
4.1 Code: MM1	Mengmonster	-
5. Smeerlaag in cement rond woning	Geen asbest	-

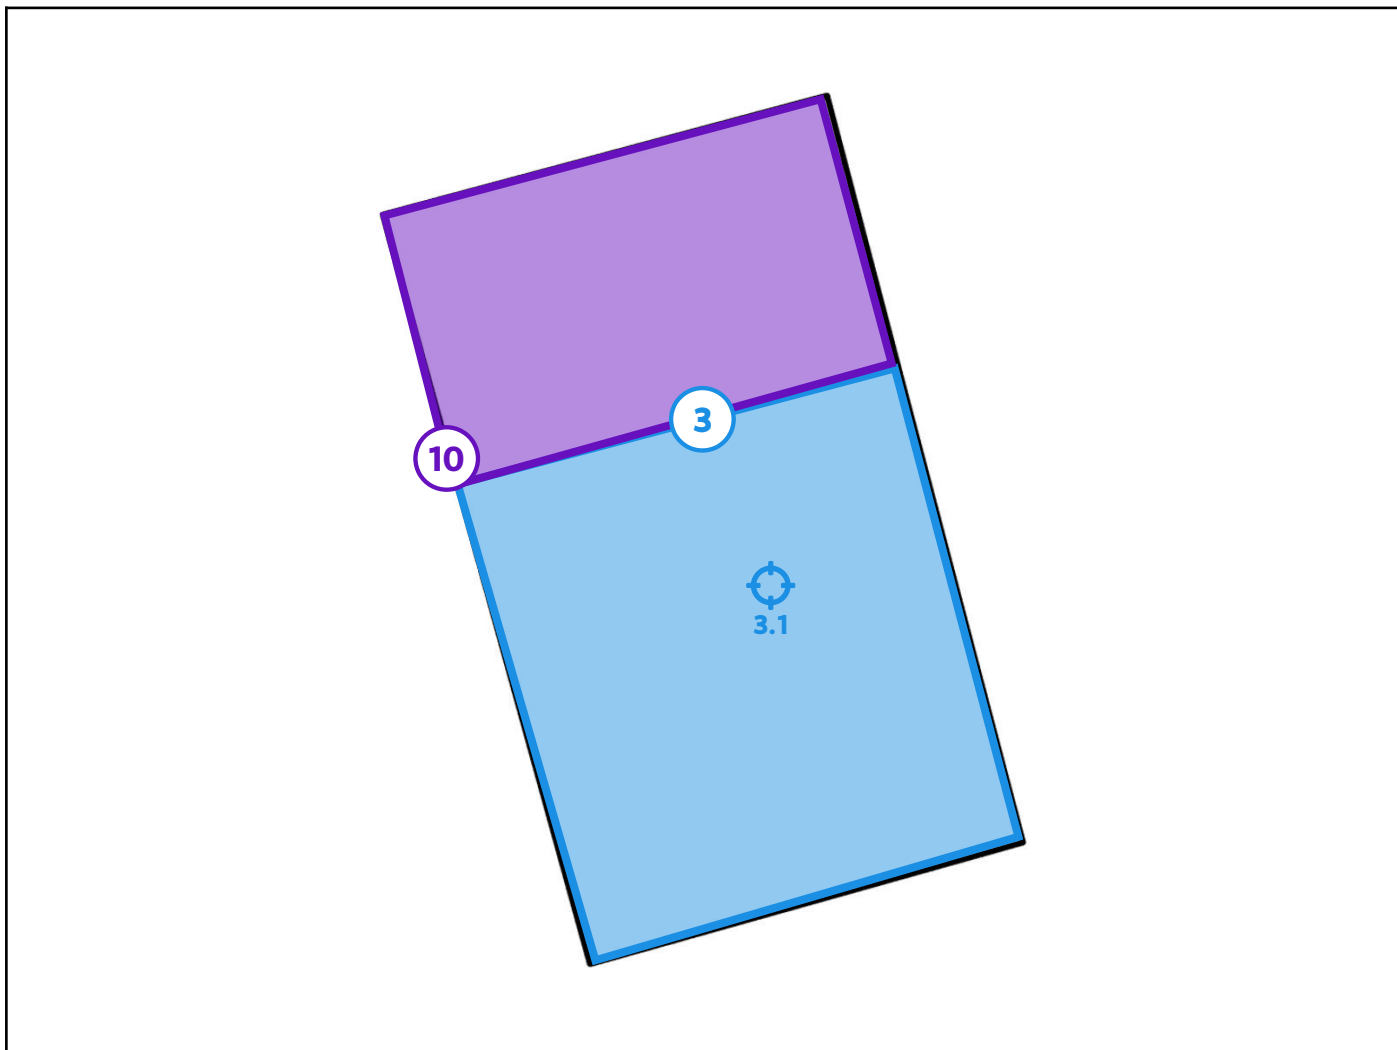
Plan 1.3: Dak

Beschrijving	Type	Actie
3. Onderdak	Geen asbest	-
3.1 Code: MM3	Puntmonster	-
10. Onderdak (niet waarneembaar)	Overige ruimte of materiaal	-

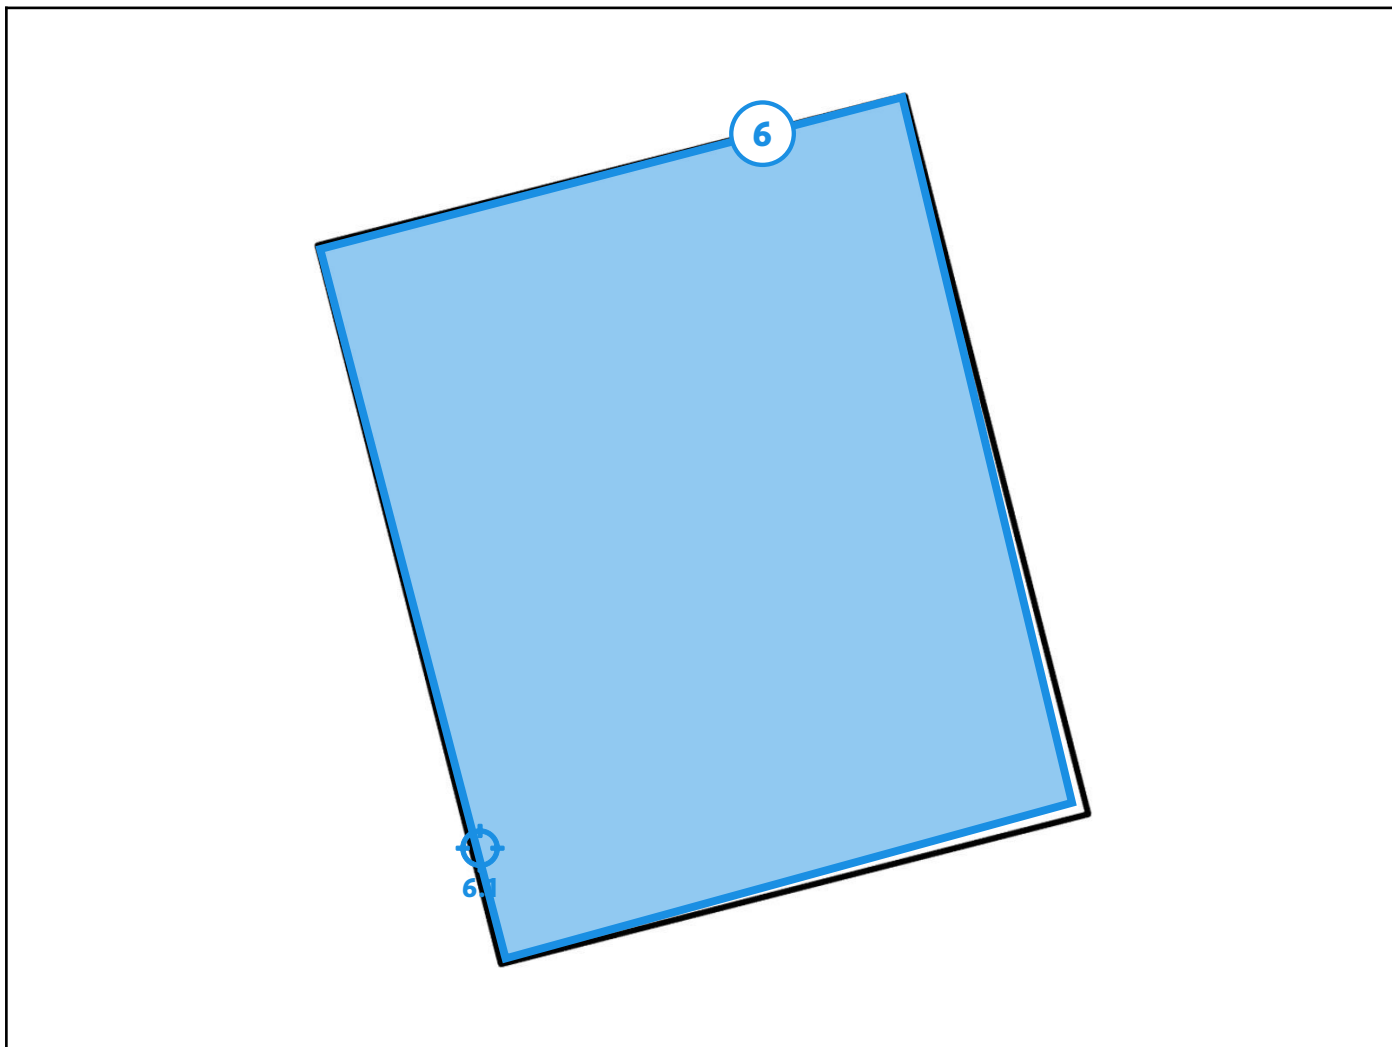
Plan 2.1: Tuinhuis

Beschrijving	Type	Actie
6. Roofing dakbedekking	Geen asbest	-
6.1 Code: MM2	Puntmonster	-
