Asbestinventarisatetest

J. Bruyndonckxstraat 30, 1780 Wemmel

Attestnummer : 20260428-000073.000

Uitgegeven op : 28.04.2026

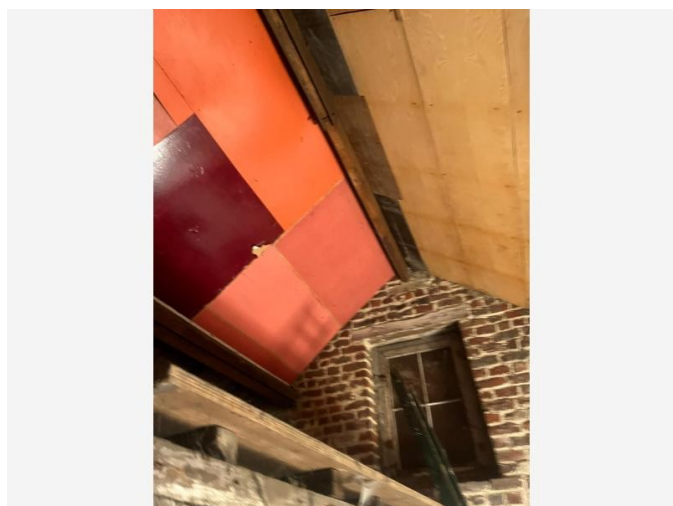
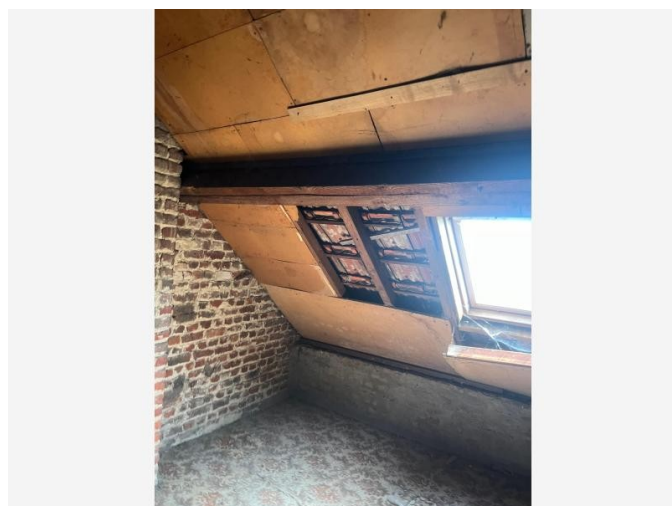
Beschrijving	Notitie	Terug te vinden op plannen
Fiche 10: Leidingisolatie (niet aanwezig)	Er is geen waarneembare asbestverdachte leidingisolatie aanwezig.	-
Fiche 11: CV-brander (niet aanwezig)	Er is geen CV-brander aanwezig.	-
Fiche 12: Geen onderdak aanwezig	-	-
Fiche 13: Lift	-	-
