# Asbestinventarisatetest

Kasteelstraat 13, 1730 Asse

Attestnummer : 20250919-000269.000

Uitgegeven op : 19.09.2025

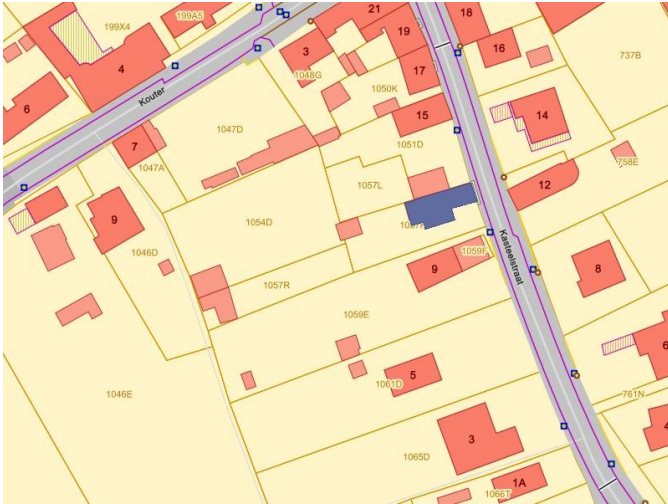
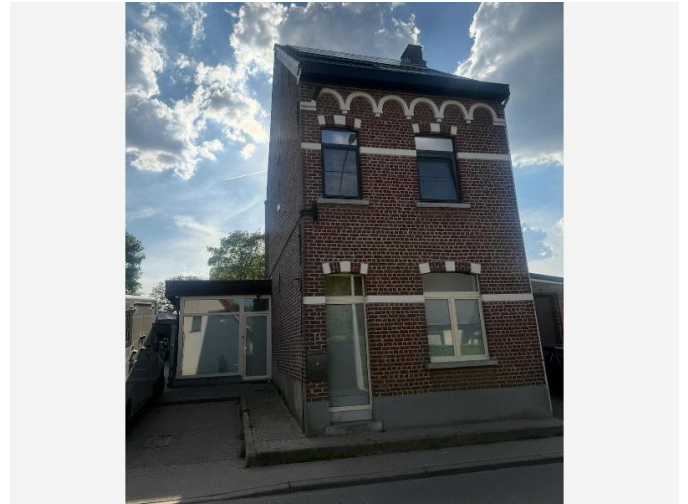
# Zone 1: Hoofdgebouw

- 0 Asbestmaterialen
- 1 **Beperking**
- 0 Uitsluitingen
- 0 Roerende goederen
- 0 Puin, steenslag, (water)bodem
- 4 **Adviezen**
- 3 **Geen asbest**

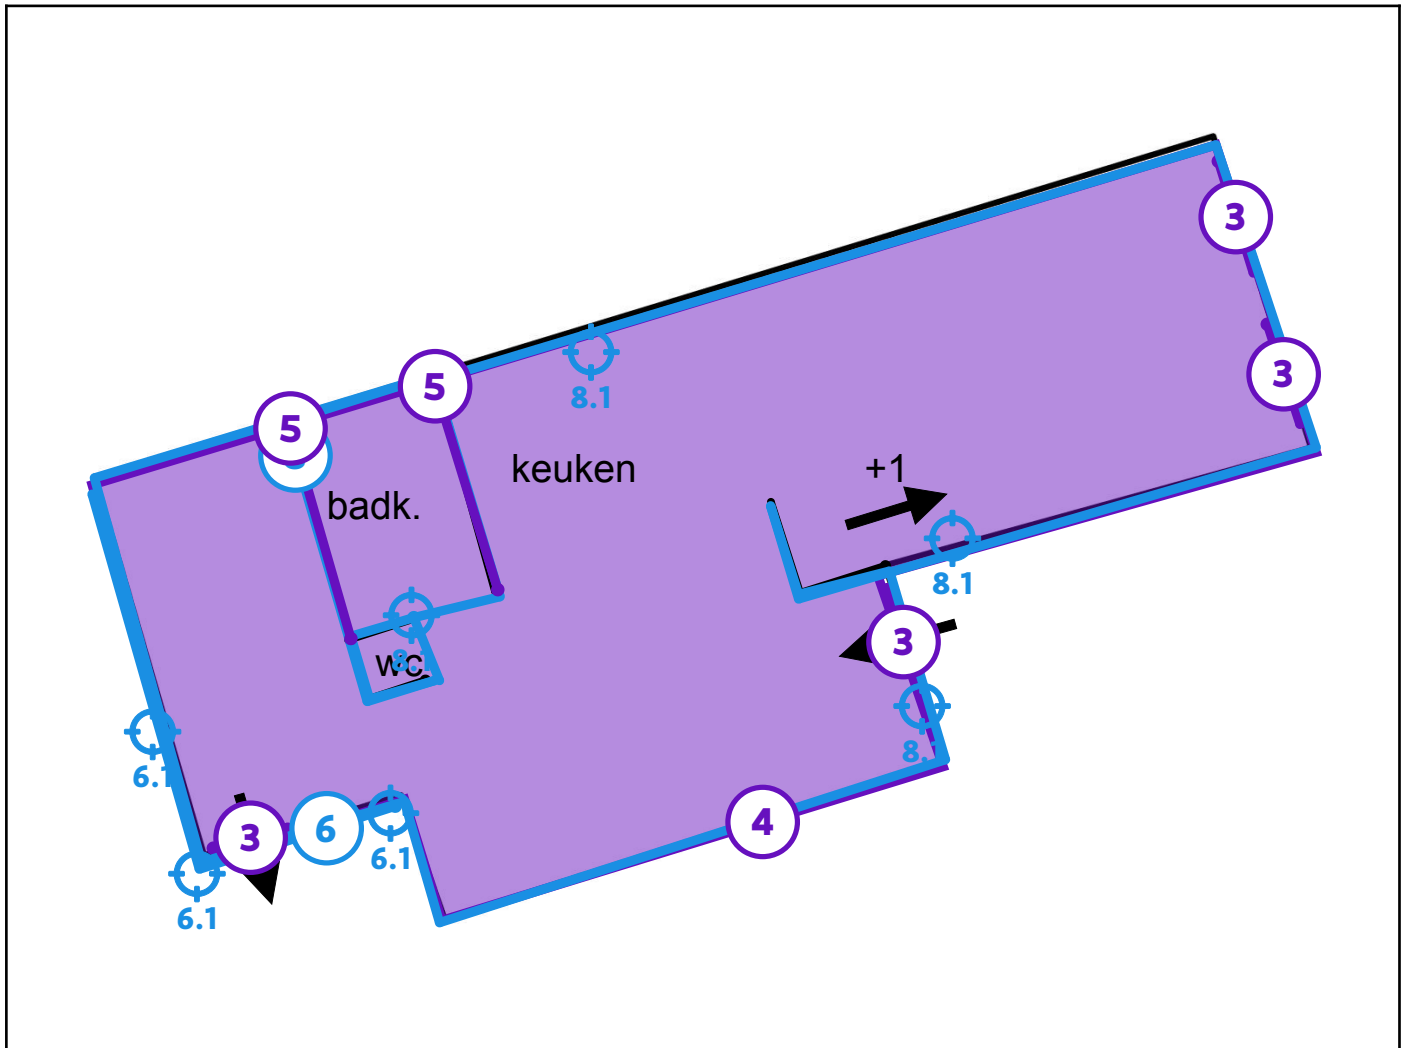
# Plan 1.1: Gelijkvloers

Beschrijving	Type	Actie
3. mastiek	Advies	-
4. vals plafond	Advies	-
5. tegellijm	Advies	-
6. crepi	Geen asbest	-
6.1 Code: M03	Mengmonster	-
8. pleister muren	Geen asbest	-
8.1 Code: M01	Mengmonster	-

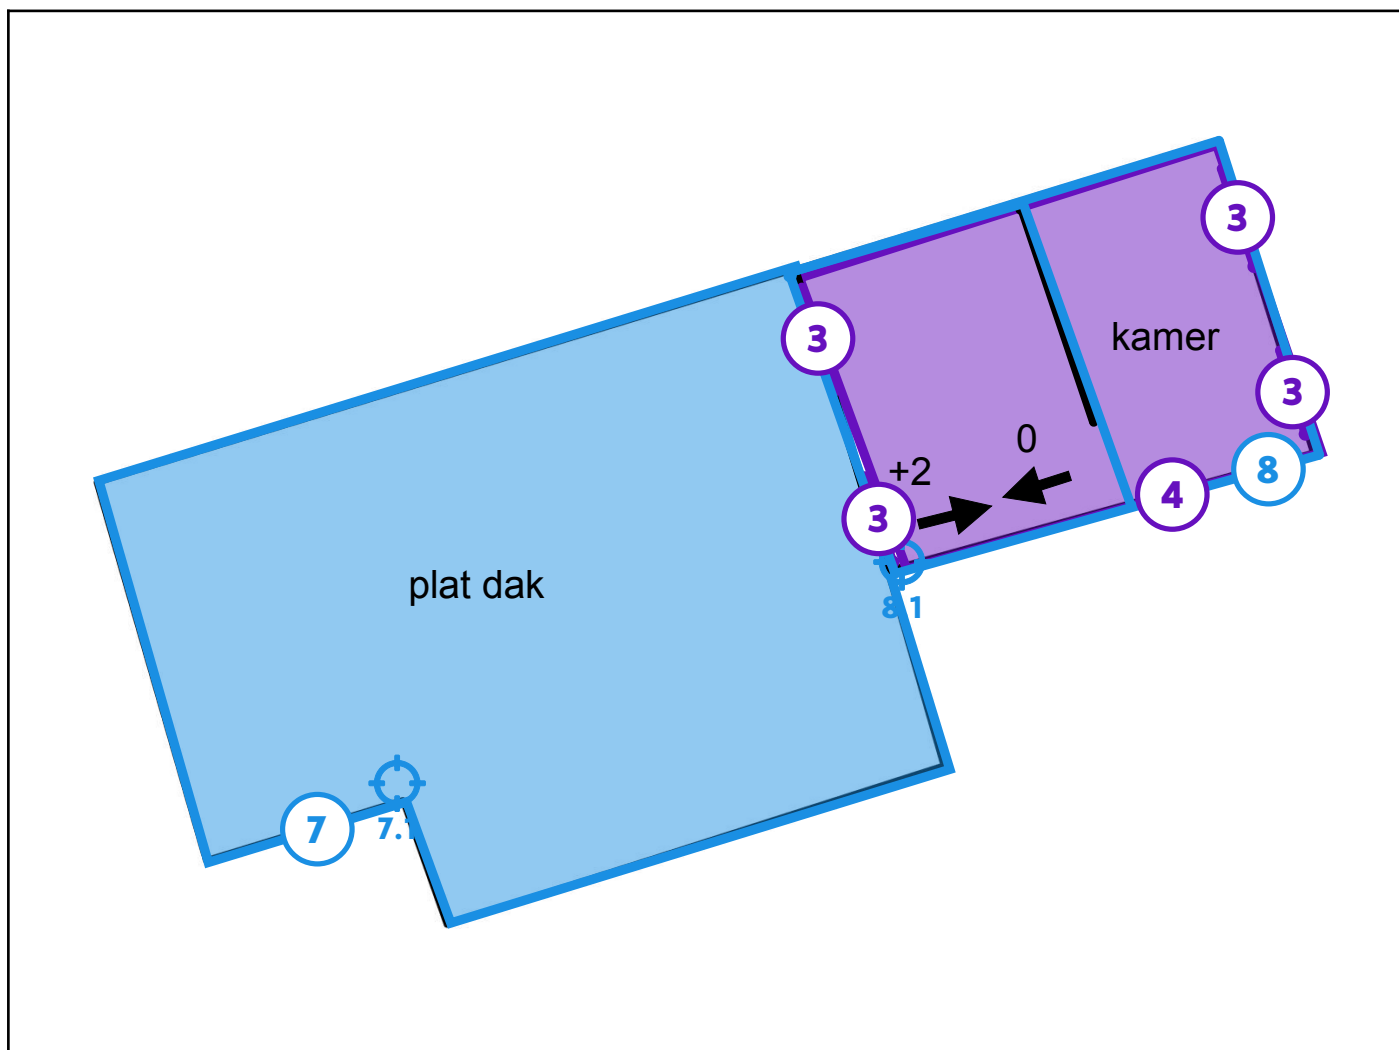
## Plan 1.2: 1ste verdieping

Beschrijving	Type	Actie
3. mastiek	Advies	-
4. vals plafond	Advies	-
7. roofing	Geen asbest	-
7.1 Code: M02	Puntmonster	-
8. pleister muren	Geen asbest	-
8.1 Code: M01	Mengmonster	-

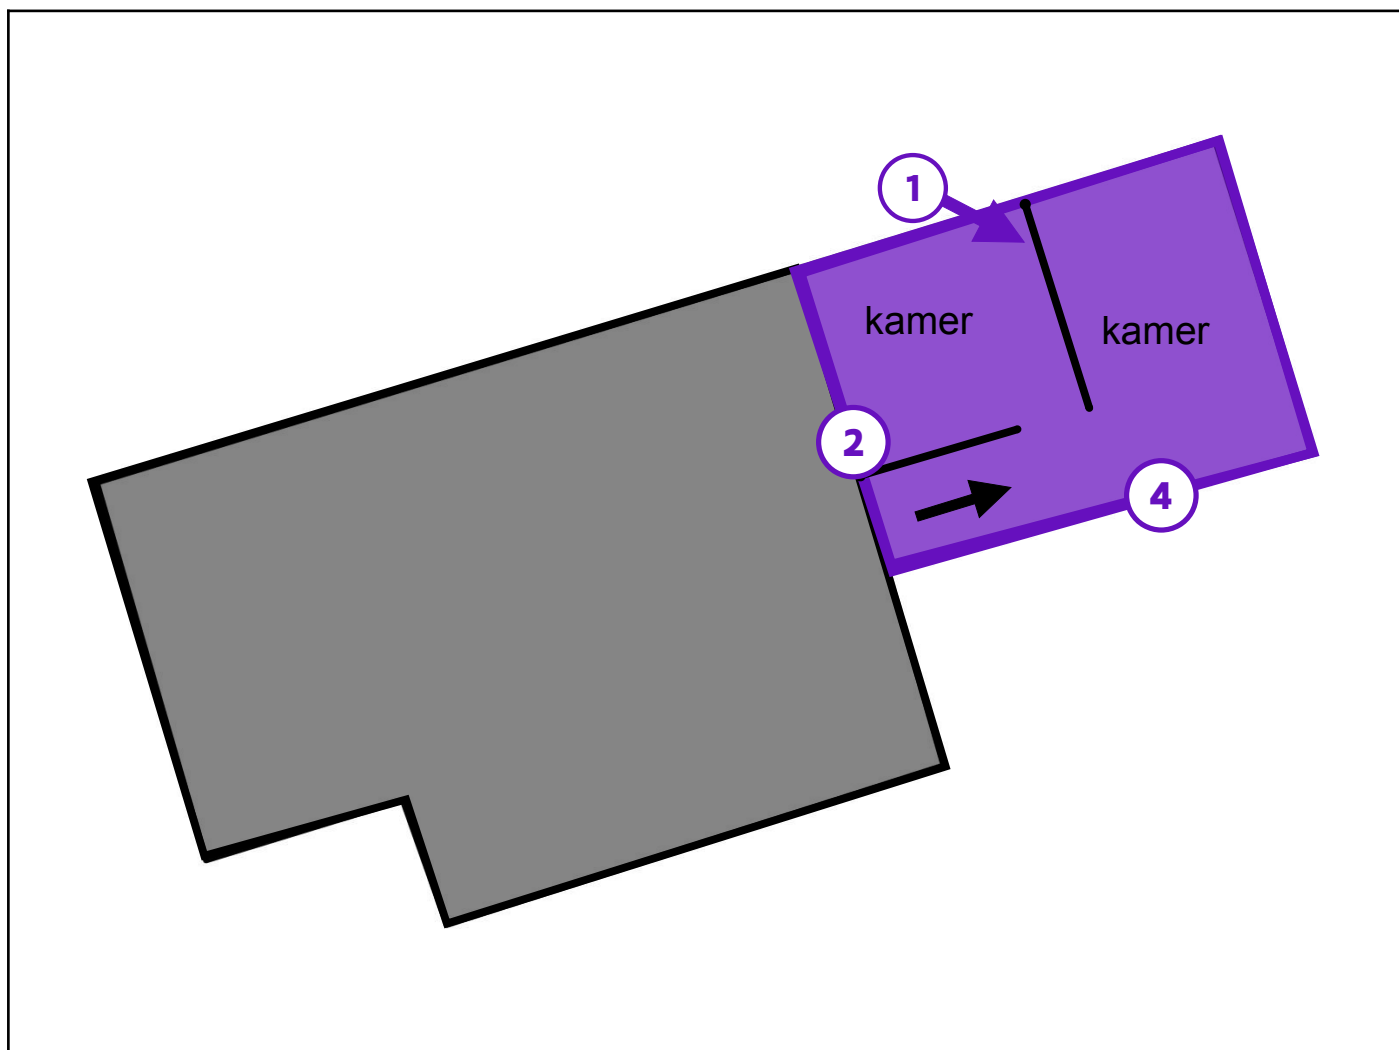
## Plan 1.3: 2de verdieping

Beschrijving	Type	Actie
1. schoorsteen	Beperking	-
2. onder de dakpannen	Advies	-
4. vals plafond	Advies	-

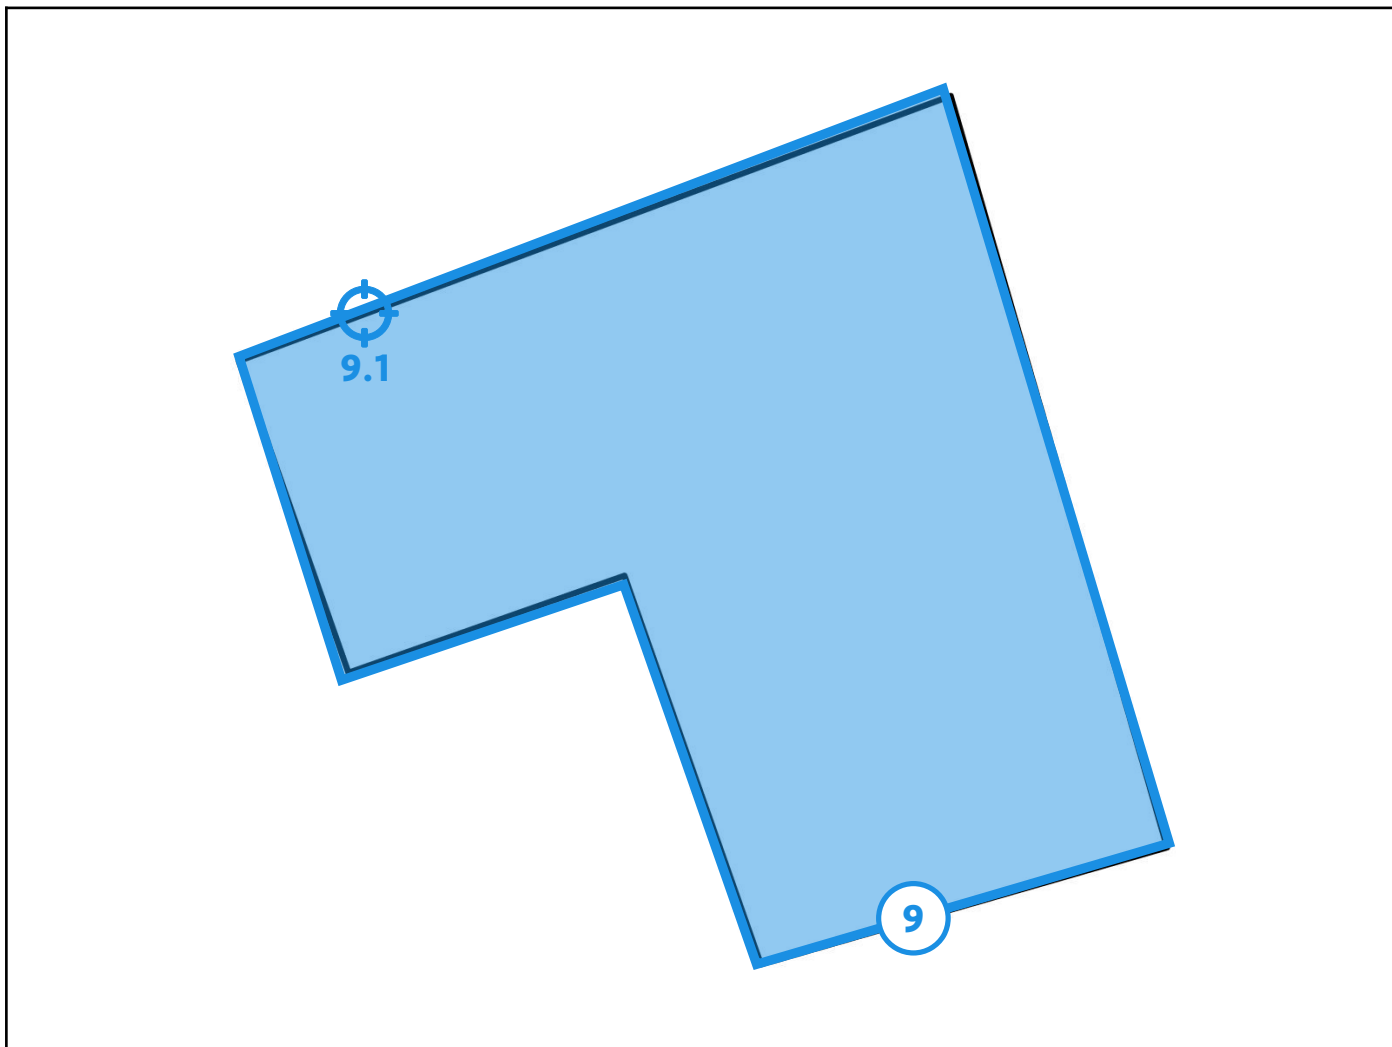
## Plan 3.1: Bijgebouw achter plan

Beschrijving	Type	Actie
9. golfplaten bijgebouw achter	Geen asbest	-
9.1 Code: M04	Puntmonster	-
