# Asbestinventarisatetest

Isidoor Crokaertstraat 290, 1731 Asse

Attestnummer : 20260507-000486.000

Uitgegeven op : 07.05.2026

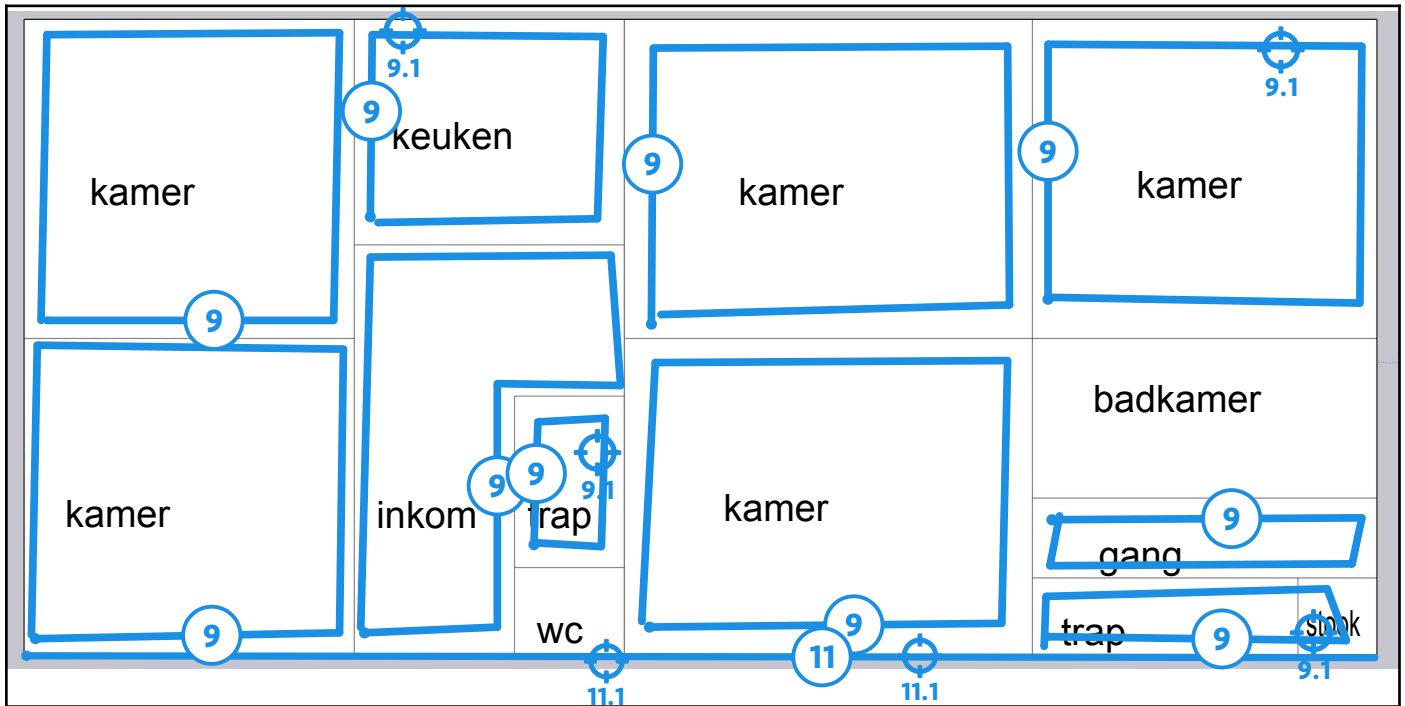
## Plan 1.3: Gelijkvloerse verdieping

Beschrijving	Type	Actie
9. Pleisterwerk wanden	Geen asbest	-
9.1 Code: MM1	Mengmonster	-
11. Smeerlaag in cement (achtergevel)	Geen asbest	-
11.1 Code: MM3	Mengmonster	-

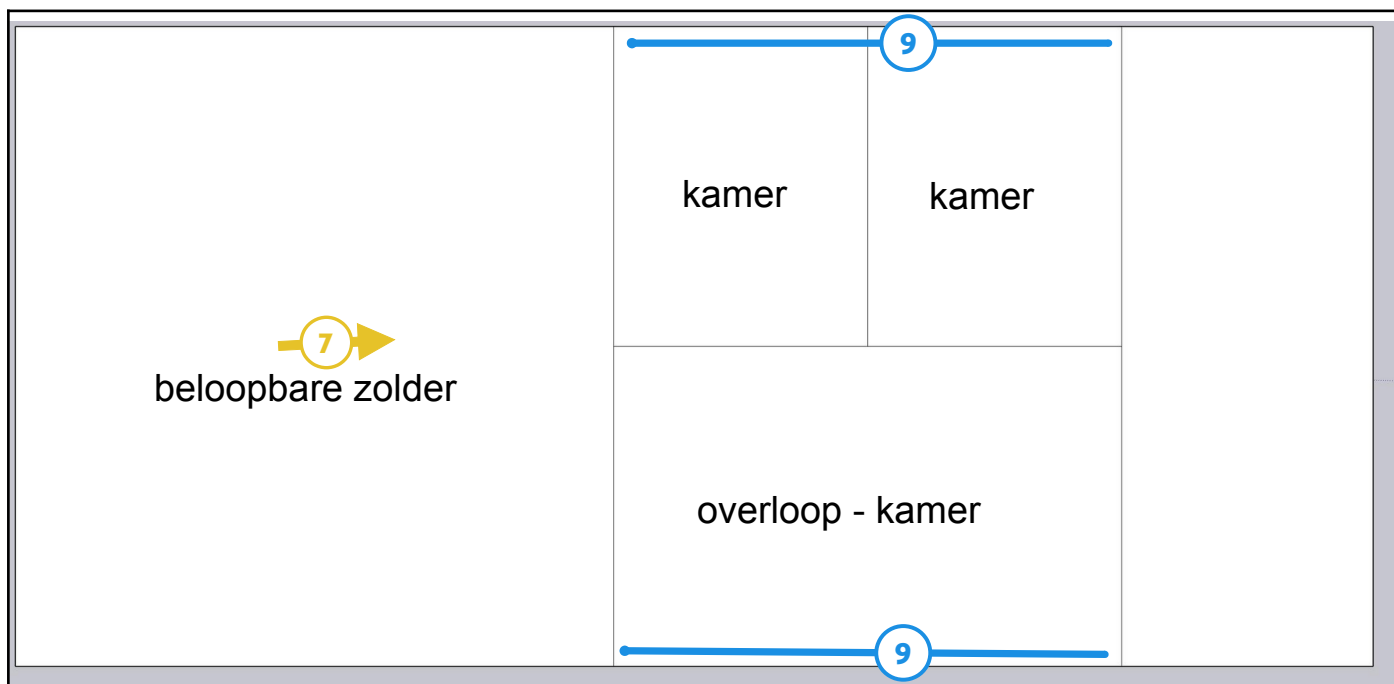
## Plan 1.4: Eerste verdieping

Beschrijving	Type	Actie
7. Roetluik	Asbestmateriaal	Zorgvuldig beheren
9. Pleisterwerk wanden	Geen asbest	-
