Asbestinventarisatetest

Ringlaan 73, 1745 Opwijk

Attestnummer : 20260514-000230.000

Uitgegeven op : 14.05.2026

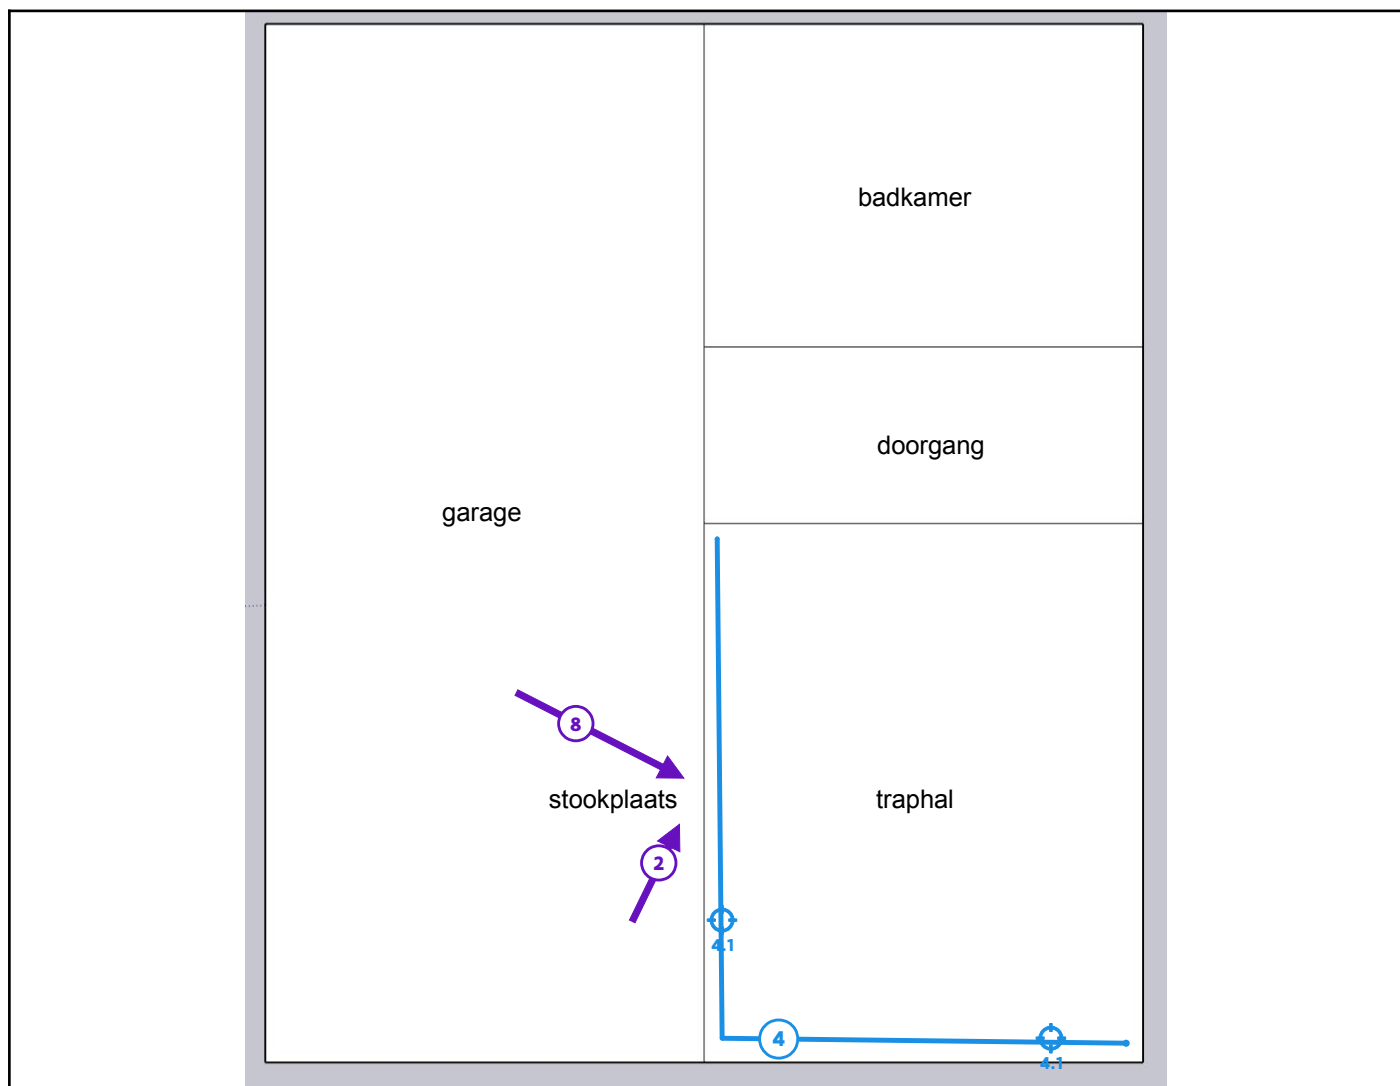
Plan 1.1: Kelderverdieping

Beschrijving	Type	Actie
2. Schoorsteen rookgaskanaal	Beperking	-
4. Smeerlaag in cement (binnen)	Geen asbest	-
4.1 Code: MM 3	Mengmonster	-
8. CV-brander	Overige ruimte of materiaal	-

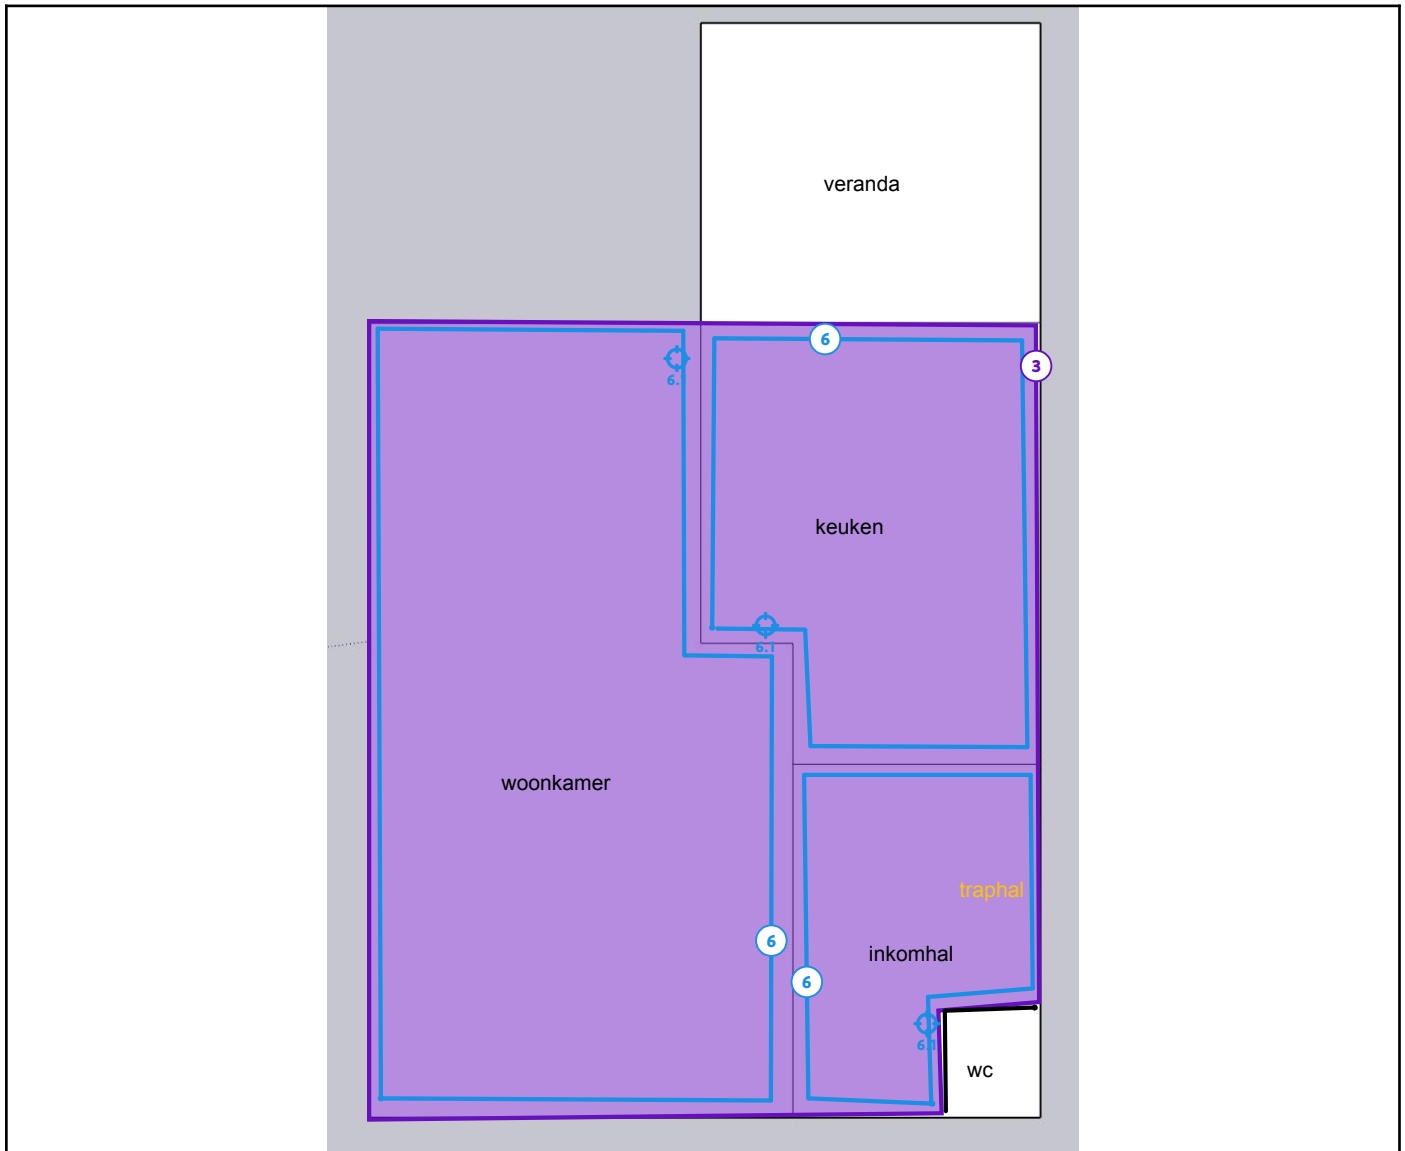
Plan 1.2: Gelijkvloerse verdieping

Beschrijving	Type	Actie
3. Plafonds uit niet asbestverdacht materiaal	Advies	-
6. Pleisterwerk wanden	Geen asbest	-
6.1 Code: MM 1	Mengmonster	-

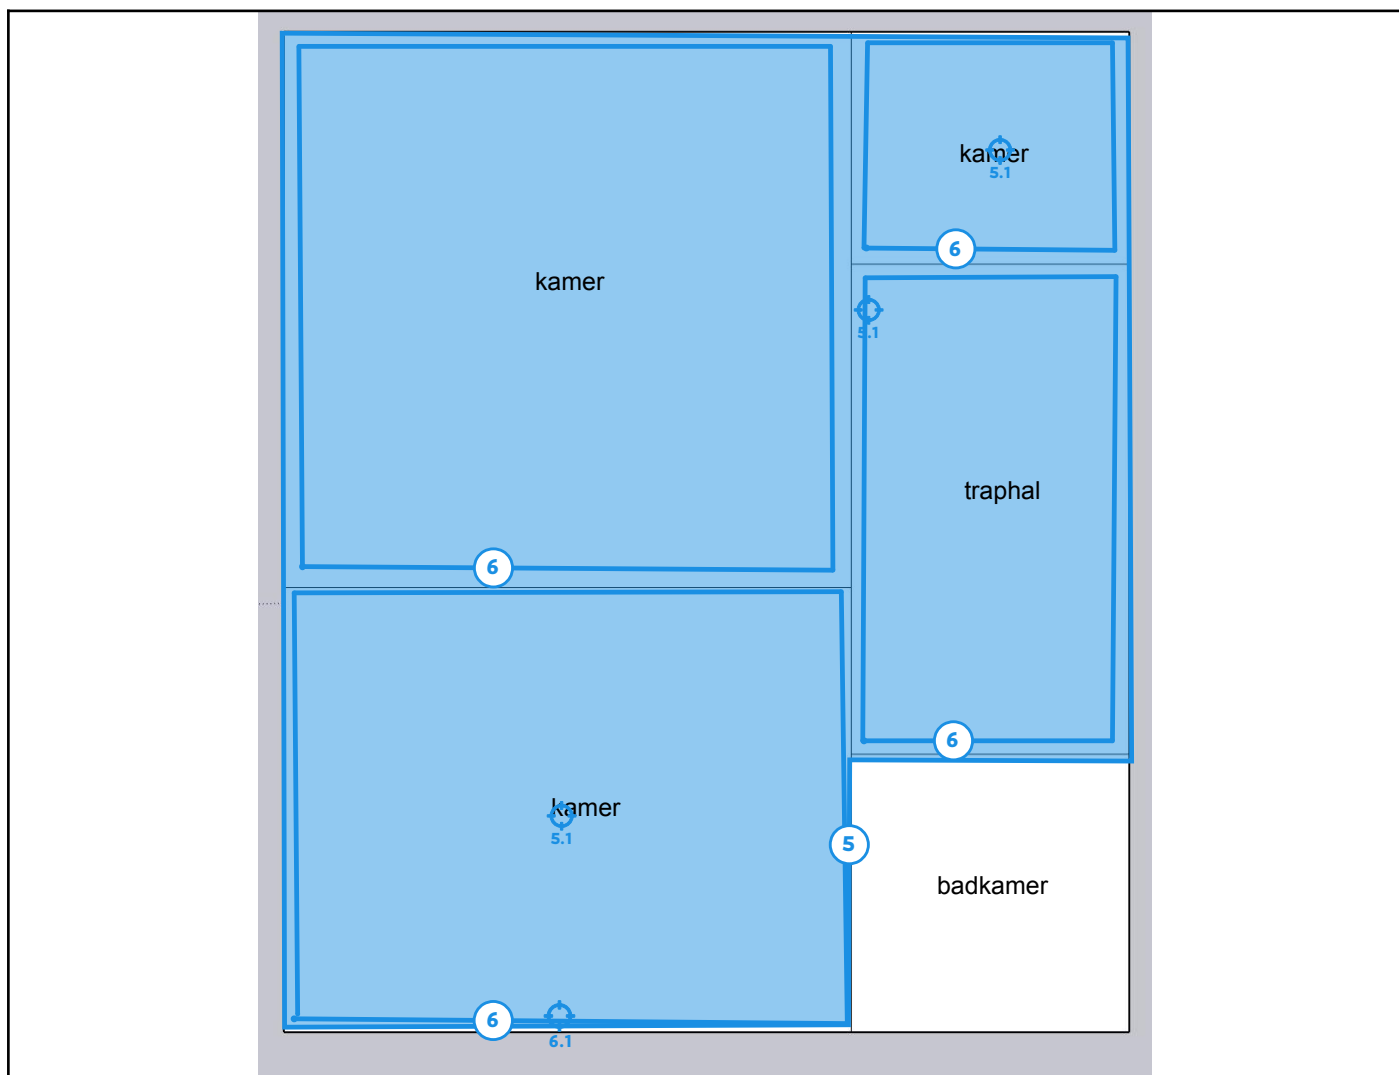
Plan 1.3: Eerste verdieping

Beschrijving	Type	Actie
5. Pleisterwerk plafonds	Geen asbest	-
5.1 Code: MM2	Mengmonster	-
6. Pleisterwerk wanden	Geen asbest	-
6.1 Code: MM 1	Mengmonster	-

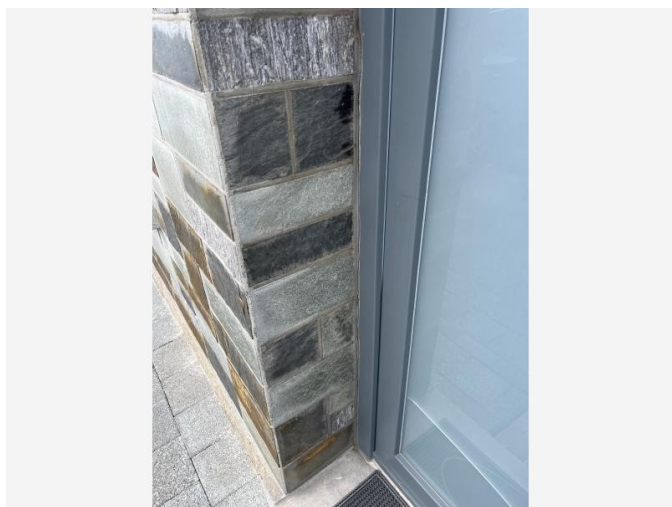
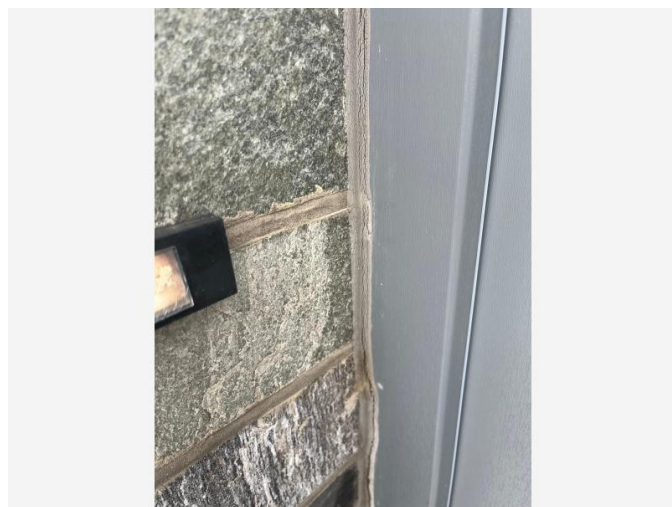
Beschrijving	Notitie	Terug te vinden op plannen
Fiche 7: Kit rond ramen woning	-	-
