Asbestinventarisatetest

Bredestraat 120, 9300 Aalst

Attestnummer : 20260406-000131.000

Uitgegeven op : 06.04.2026

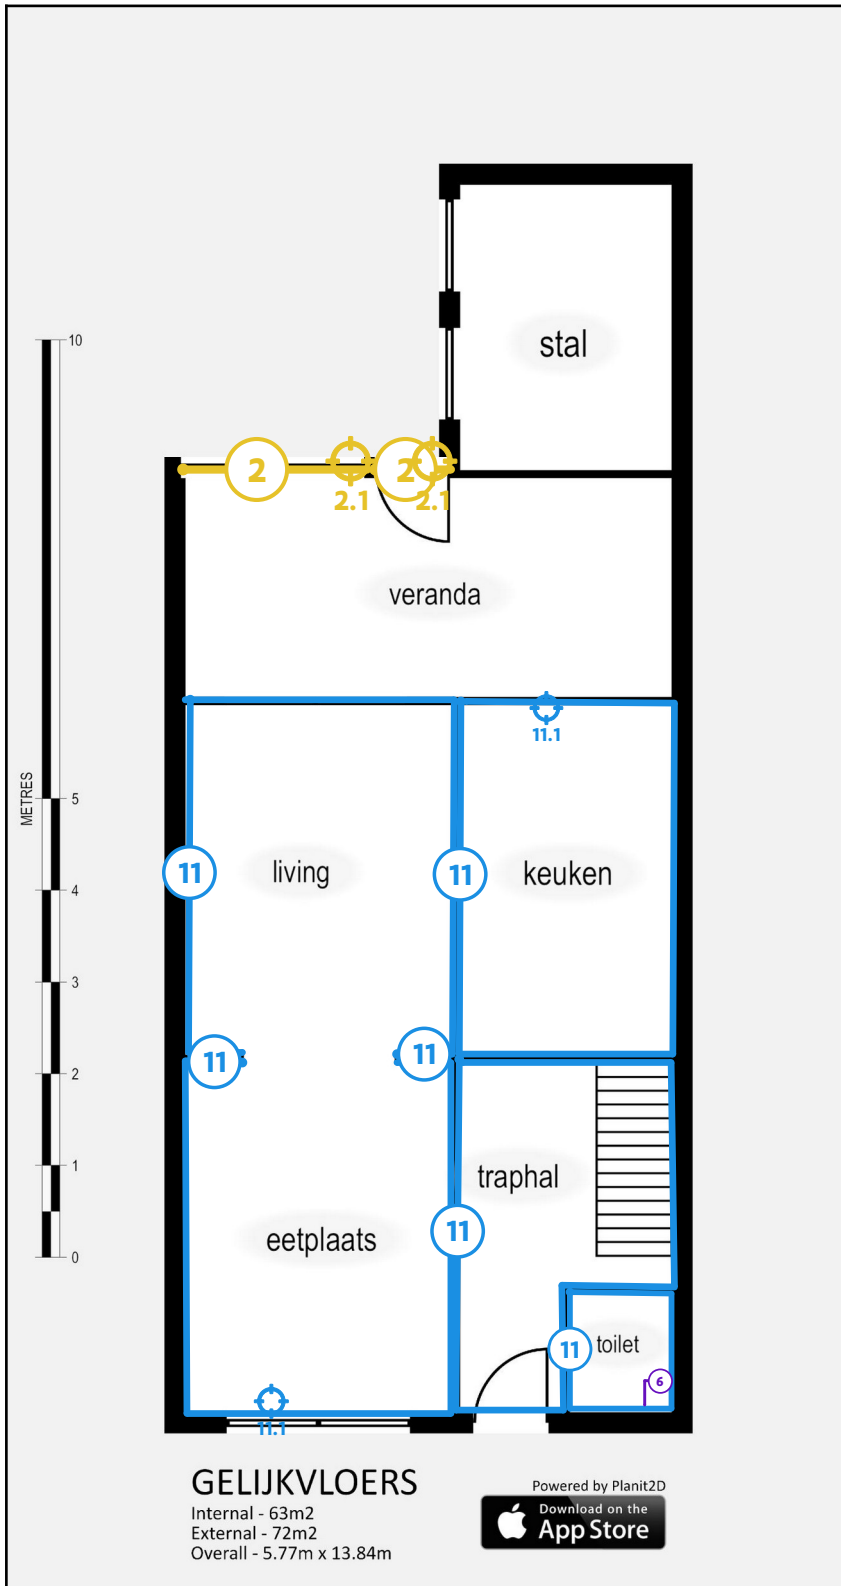
Plan 1.1: gelijkvloers

2. kit rond vensters veranda	Asbestmateriaal	Zorgvuldig beheren
2.1 Code: 4	Mengmonster	-
6. valse wand	Advies	-
11. pleister op de muren ip2	Geen asbest	-
11.1 Code: 1	Mengmonster	-

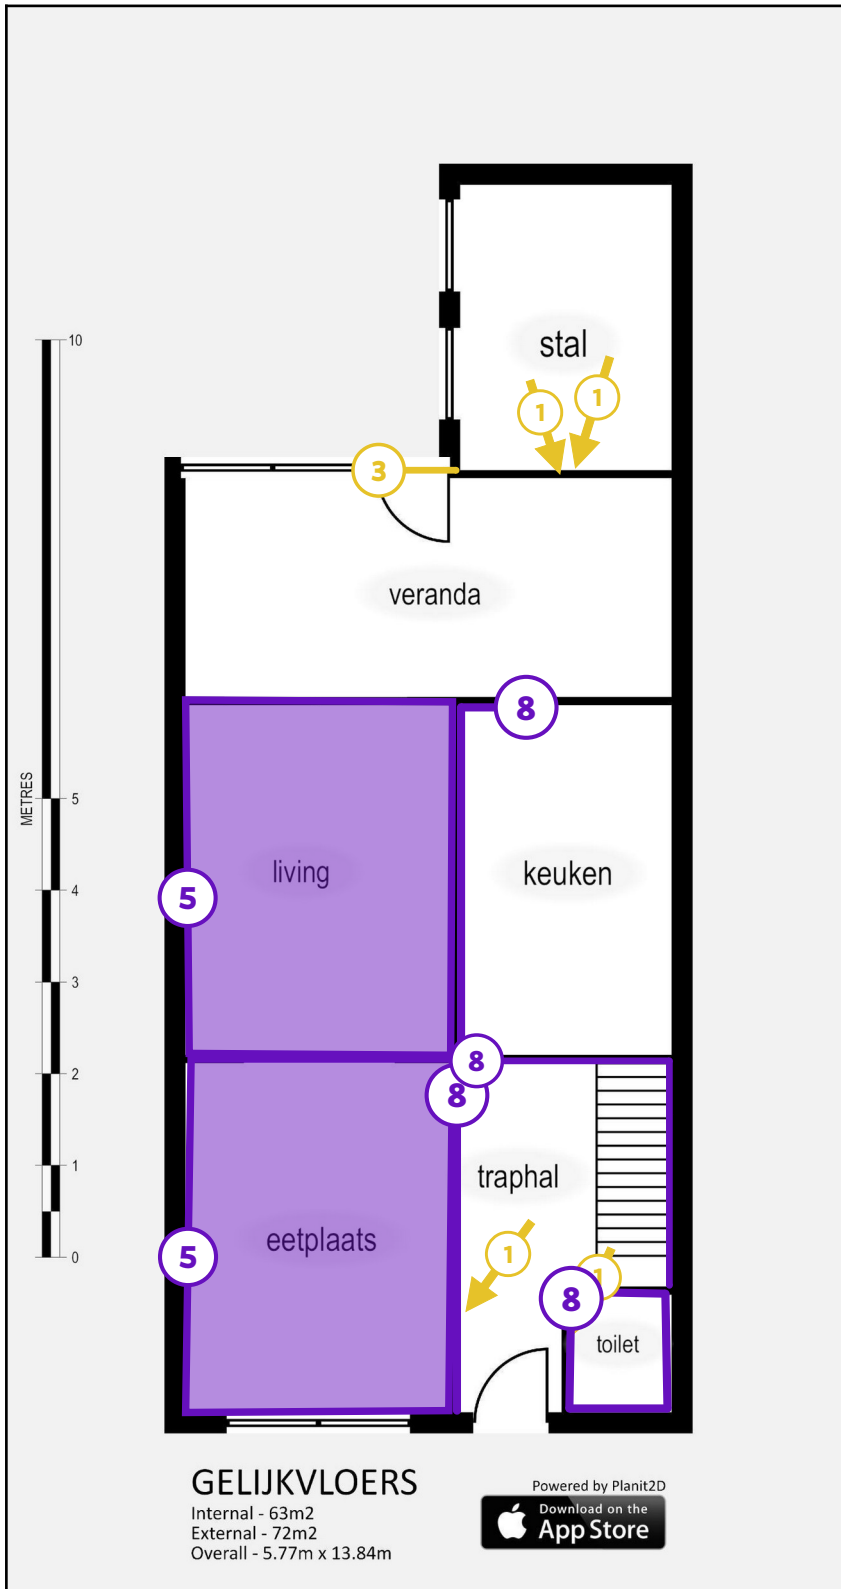
Plan 1.3: gelijkvloers

1. bakeliet stopcontacten, lichtarmaturen en/of schakelaars ip 2.	Asbestmateriaal	Zorgvuldig beheren
3. invulpaneel verandadeur	Asbestmateriaal	Zorgvuldig beheren
5. vloerzeil	Advies	-
8. gelijmde intacte tegels ip2	Advies	-

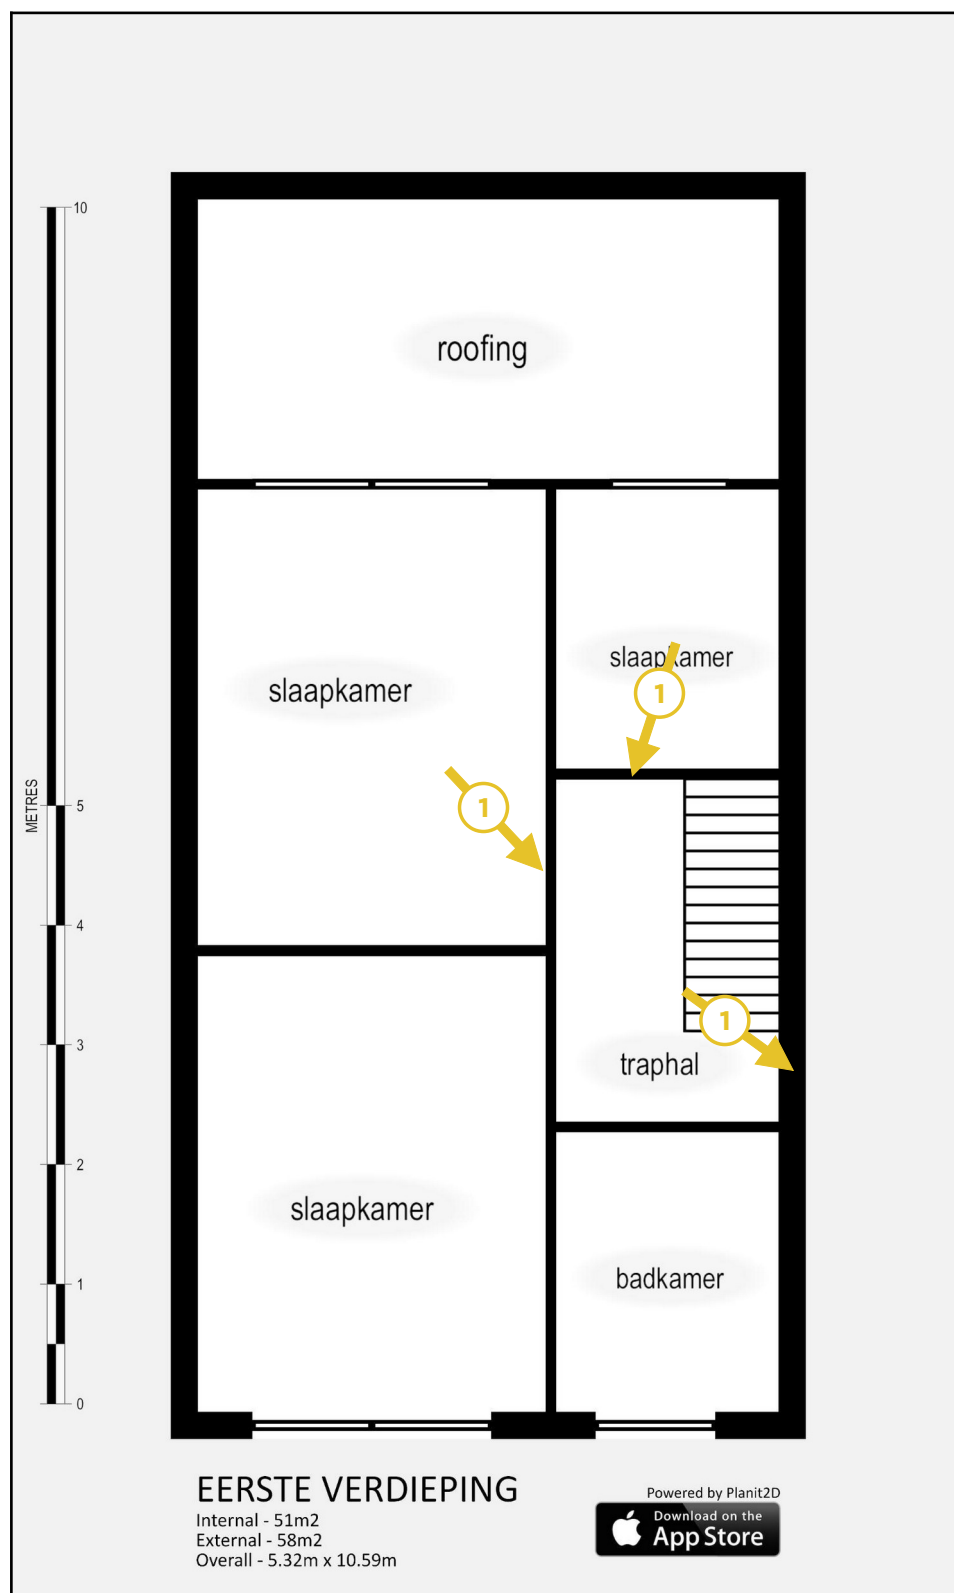
Plan 1.6: eerste verdieping

1. bakeliet stopcontacten, lichtarmaturen en/of schakelaars ip 2.	Asbestmateriaal	Zorgvuldig beheren
---	-----------------	--------------------

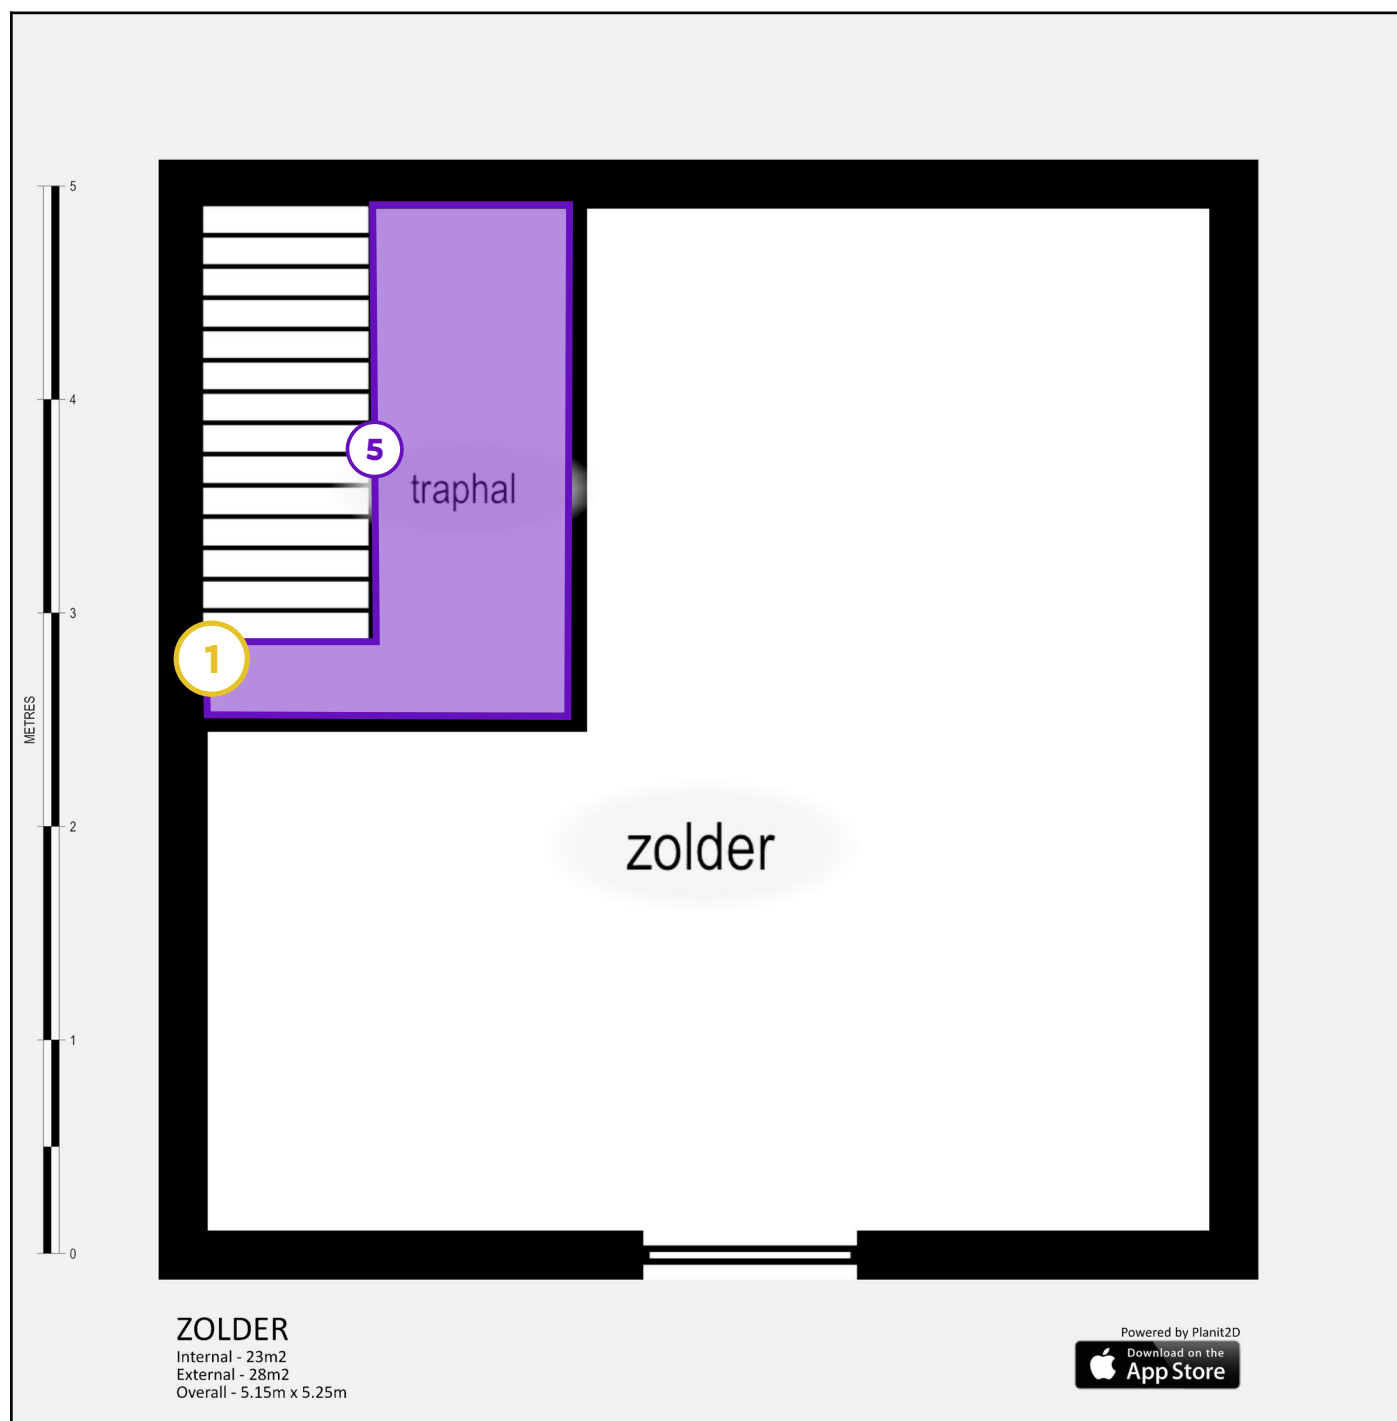
Plan 1.8: zolder

Beschrijving	Type	Actie
1. bakeliet stopcontacten, lichtarmaturen en/of schakelaars ip 2.	Asbestmateriaal	Zorgvuldig beheren
5. vloerzeil	Advies	-

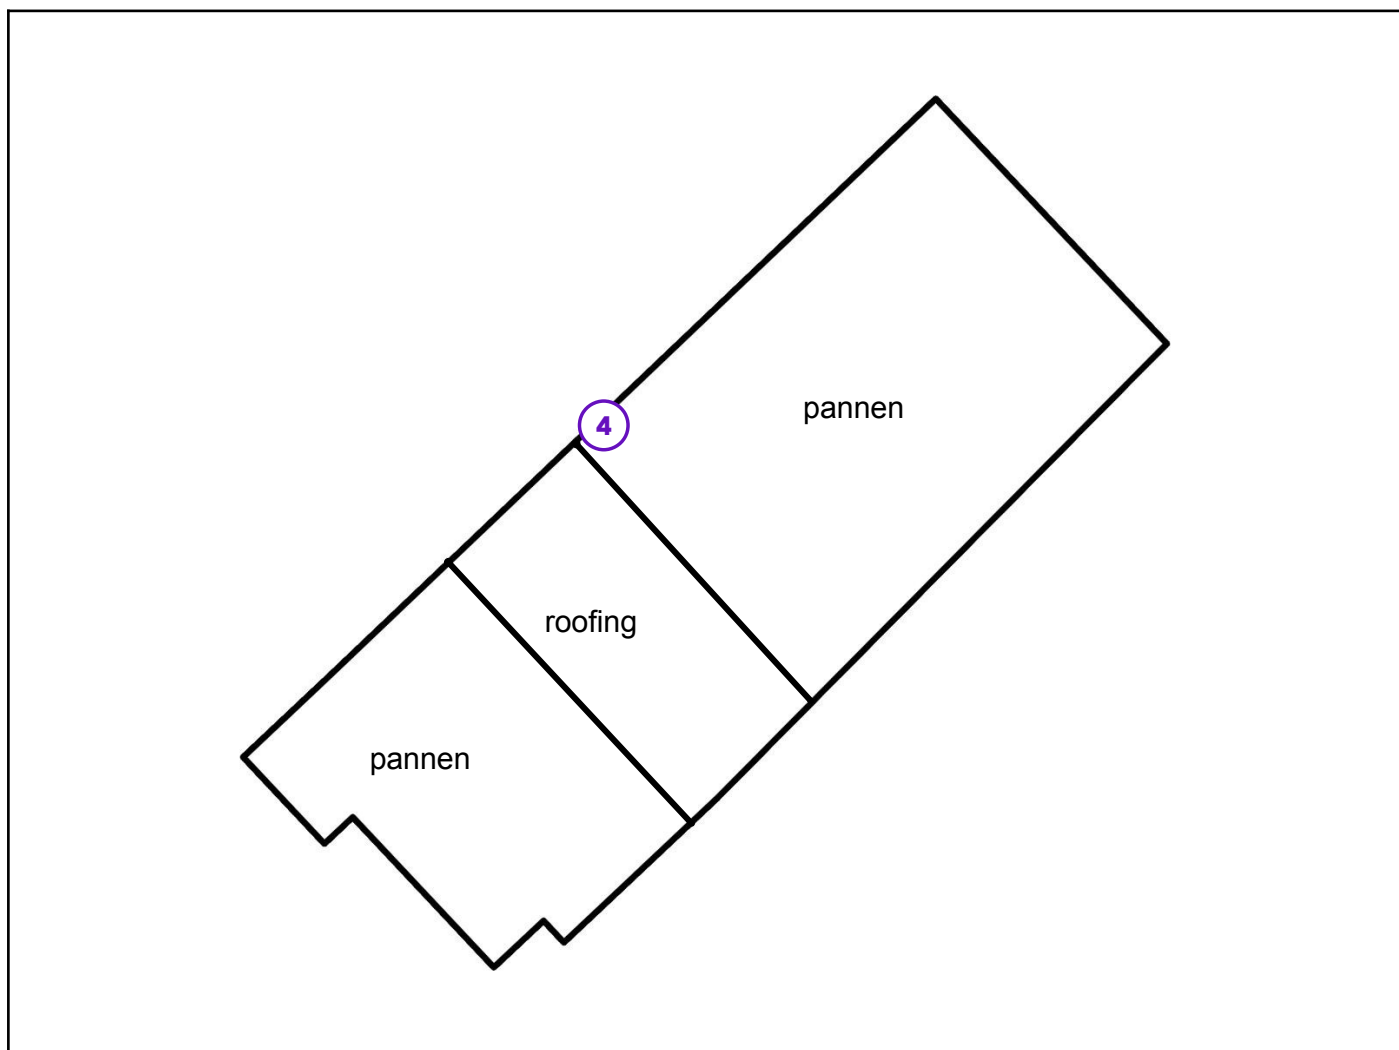
Plan 1.10: dak

Beschrijving	Type	Actie
4. schouw(en) niet inspecteerbaar ip2	Beperking	-

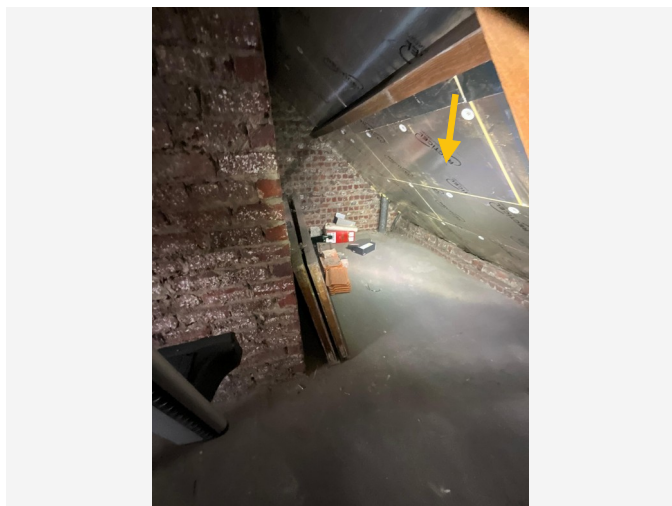
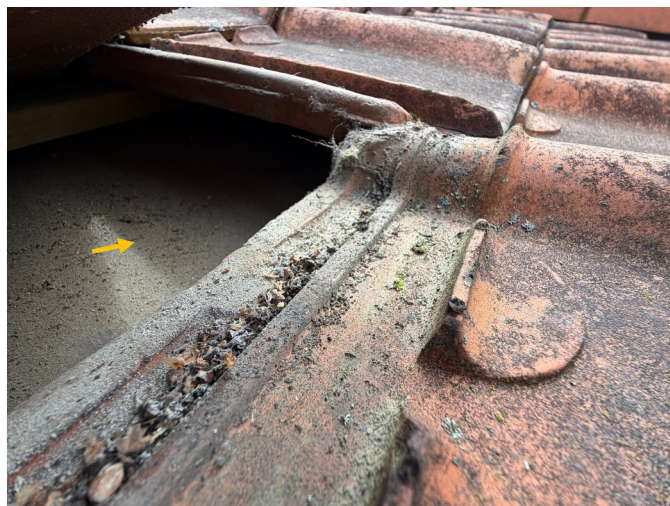
Beschrijving	Notitie	Terug te vinden op plannen
Fiche 12: onderdak	geen onderdak aanwezig in achterbouw in woning - dicht afgewerkt met isolatiepanelen onder opgelichte dakpan kon steekproefsgewijs enkel een fleecce vastgesteld worden	-
Fiche 13: ramen met soepele kit ip2	Ramen zijn van een recent bouwjaar. kit is soepel en/of met rubbers, behalve raam in veranda	-
Fiche 14: dakbedekking	betreft dakpannen op hoofddak en achterbouw	-
