Asbestinventarisatetest

Stoofstraat 53, 1785 Merchtem

Attestnummer : 20251211-000034.000

Uitgegeven op : 11.12.2025

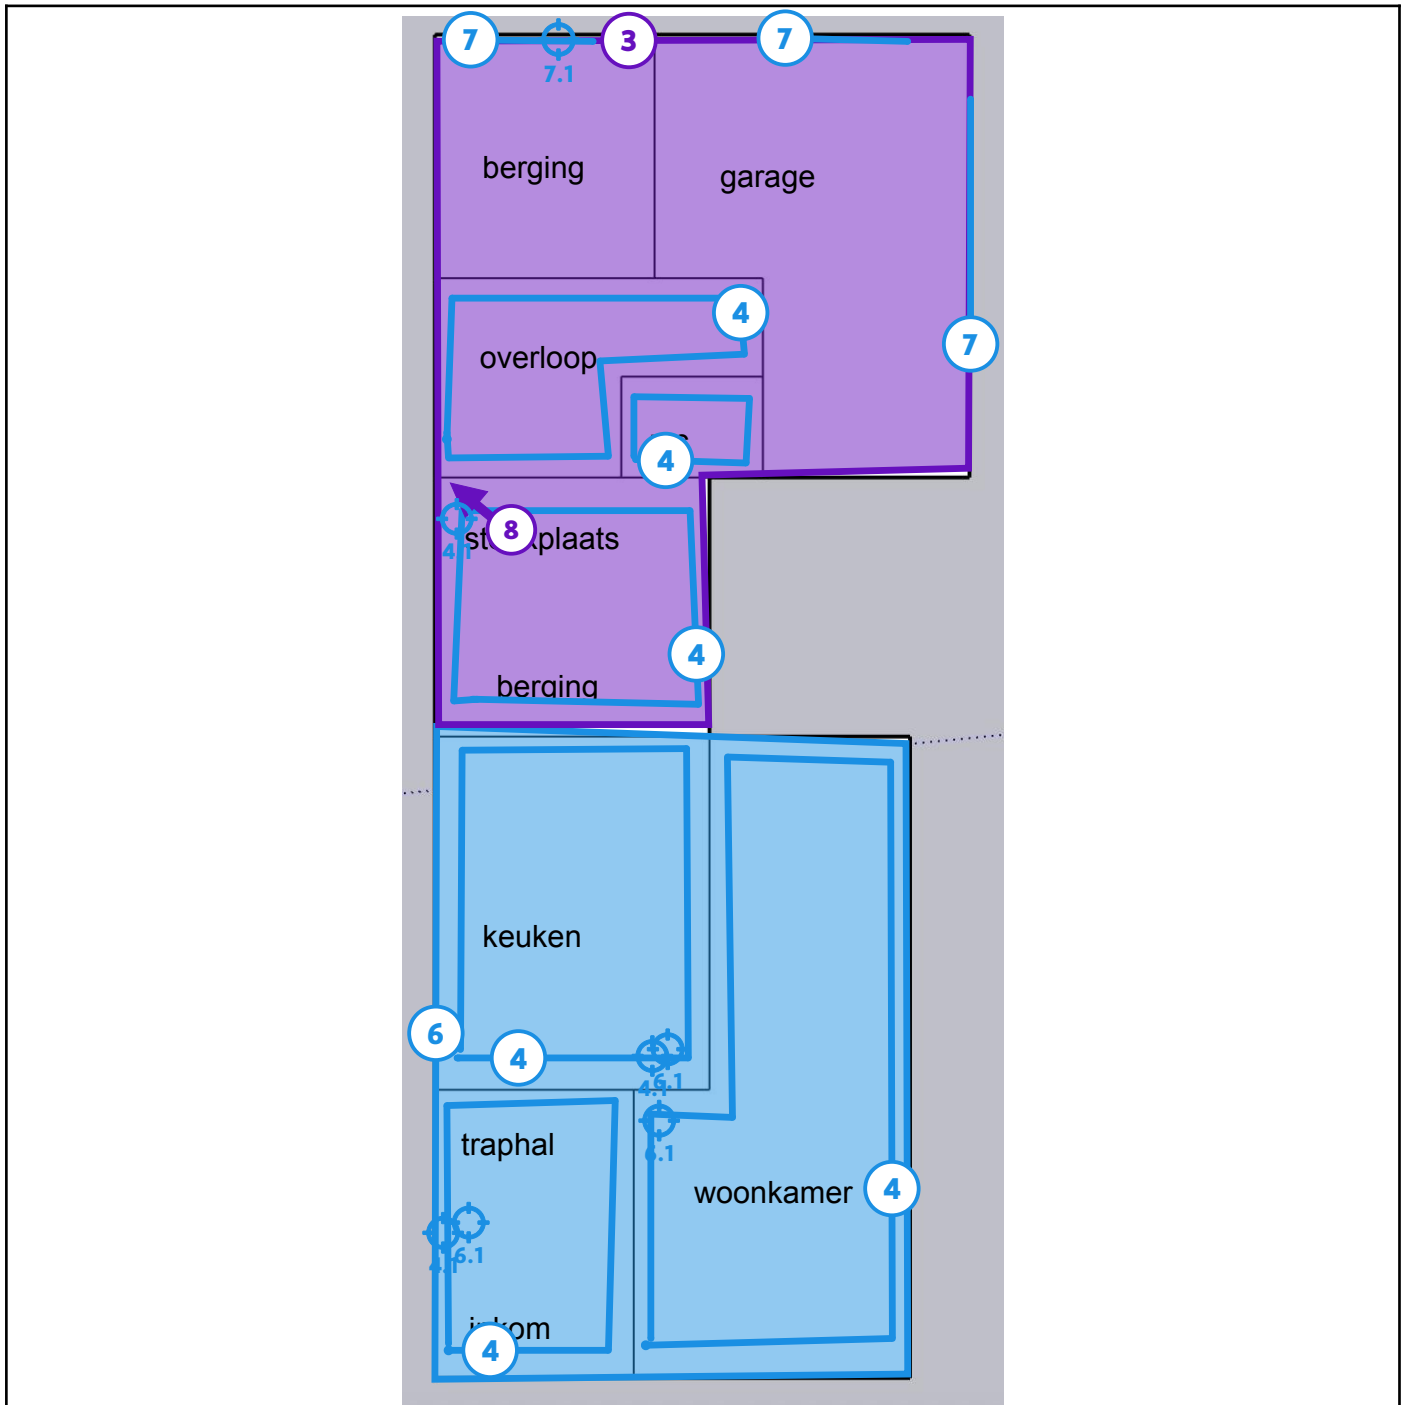
Plan 1.1: Gelijkvloerse verdieping

Beschrijving	Type	Actie
3. Valse plafonds hout/pvc	Advies	-
4. Bepleistering op de muren	Geen asbest	-

4.1 Code: MM2	Mengmonster	-
6. Beploistering op de plafonds	Geen asbest	-
6.1 Code: MM1	Mengmonster	-
7. Kit/mastiek in en aan de ramen	Geen asbest	-
7.1 Code: MM3	Puntmonster	-
8. cv ketel	Overige ruimte of materiaal	-

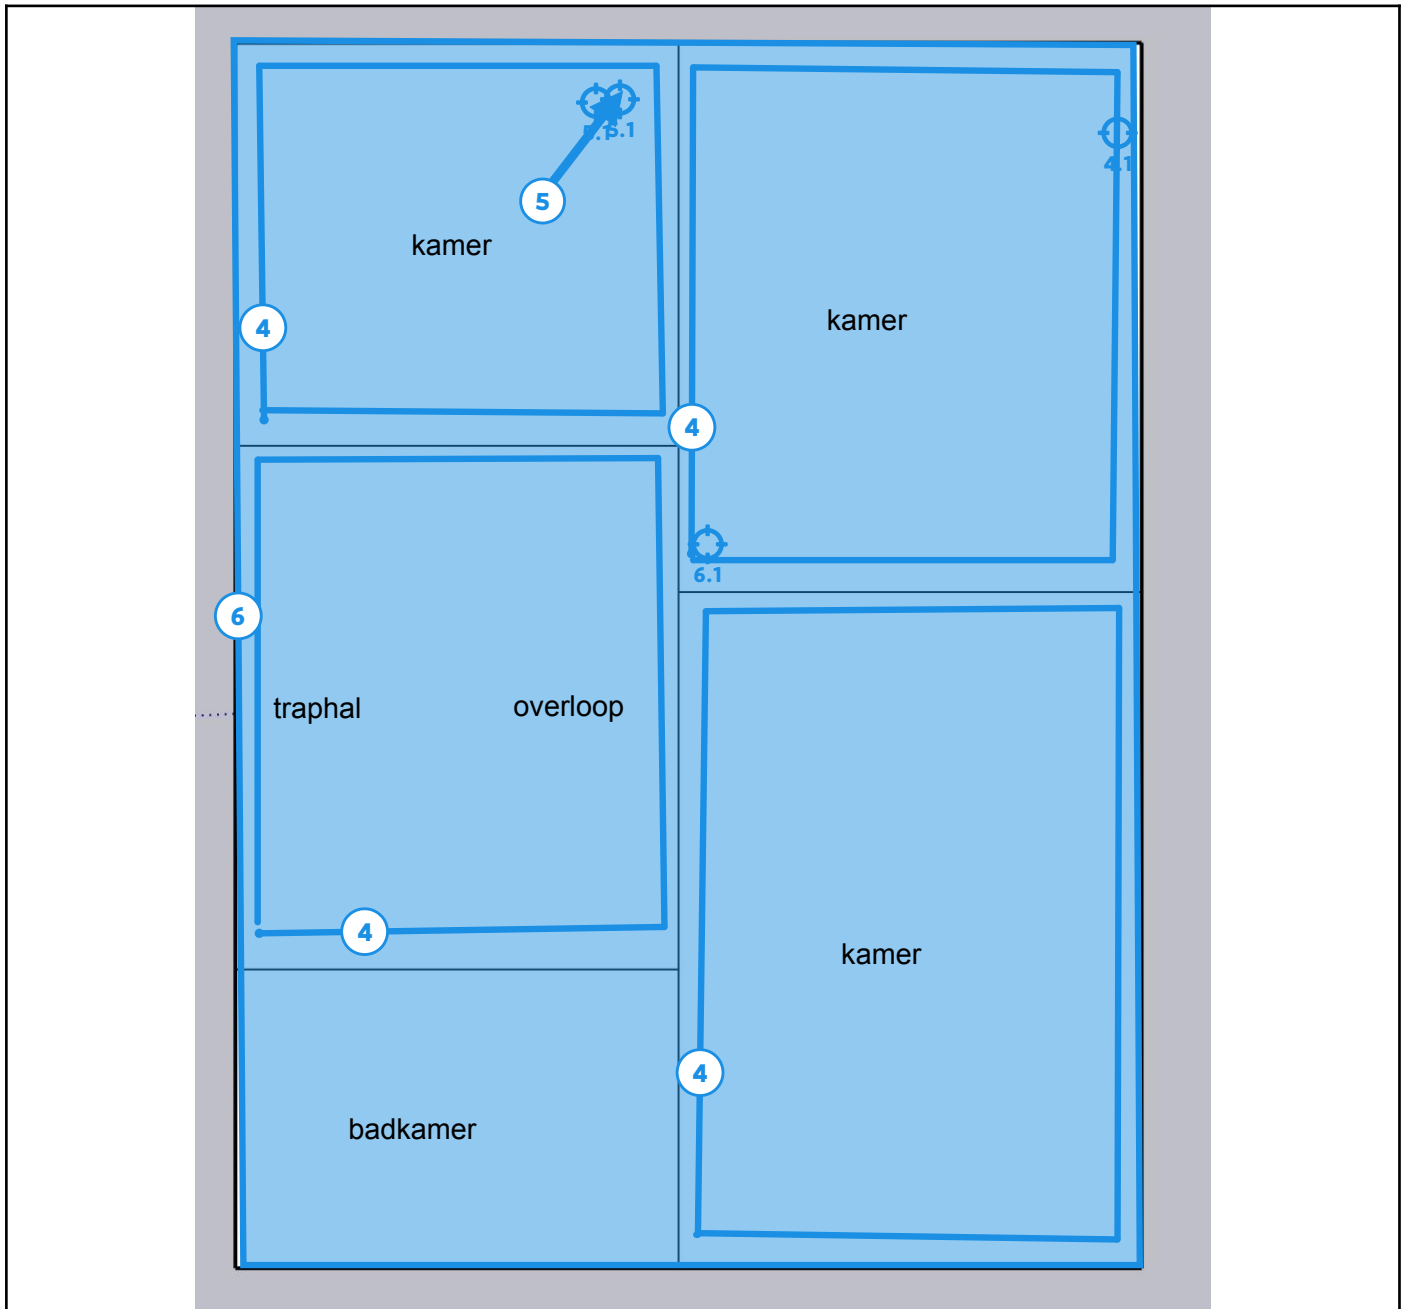
Plan 1.2: Eerste verdieping

Beschrijving	Type	Actie
4. Bepoistering op de muren	Geen asbest	-
4.1 Code: MM2	Mengmonster	-
5. Leidingisolatie uit gips	Geen asbest	-
5.1 Code: MM4	Mengmonster	-

6. Beploistering op de plafonds	Geen asbest	-
6.1 Code: MM1	Mengmonster	-

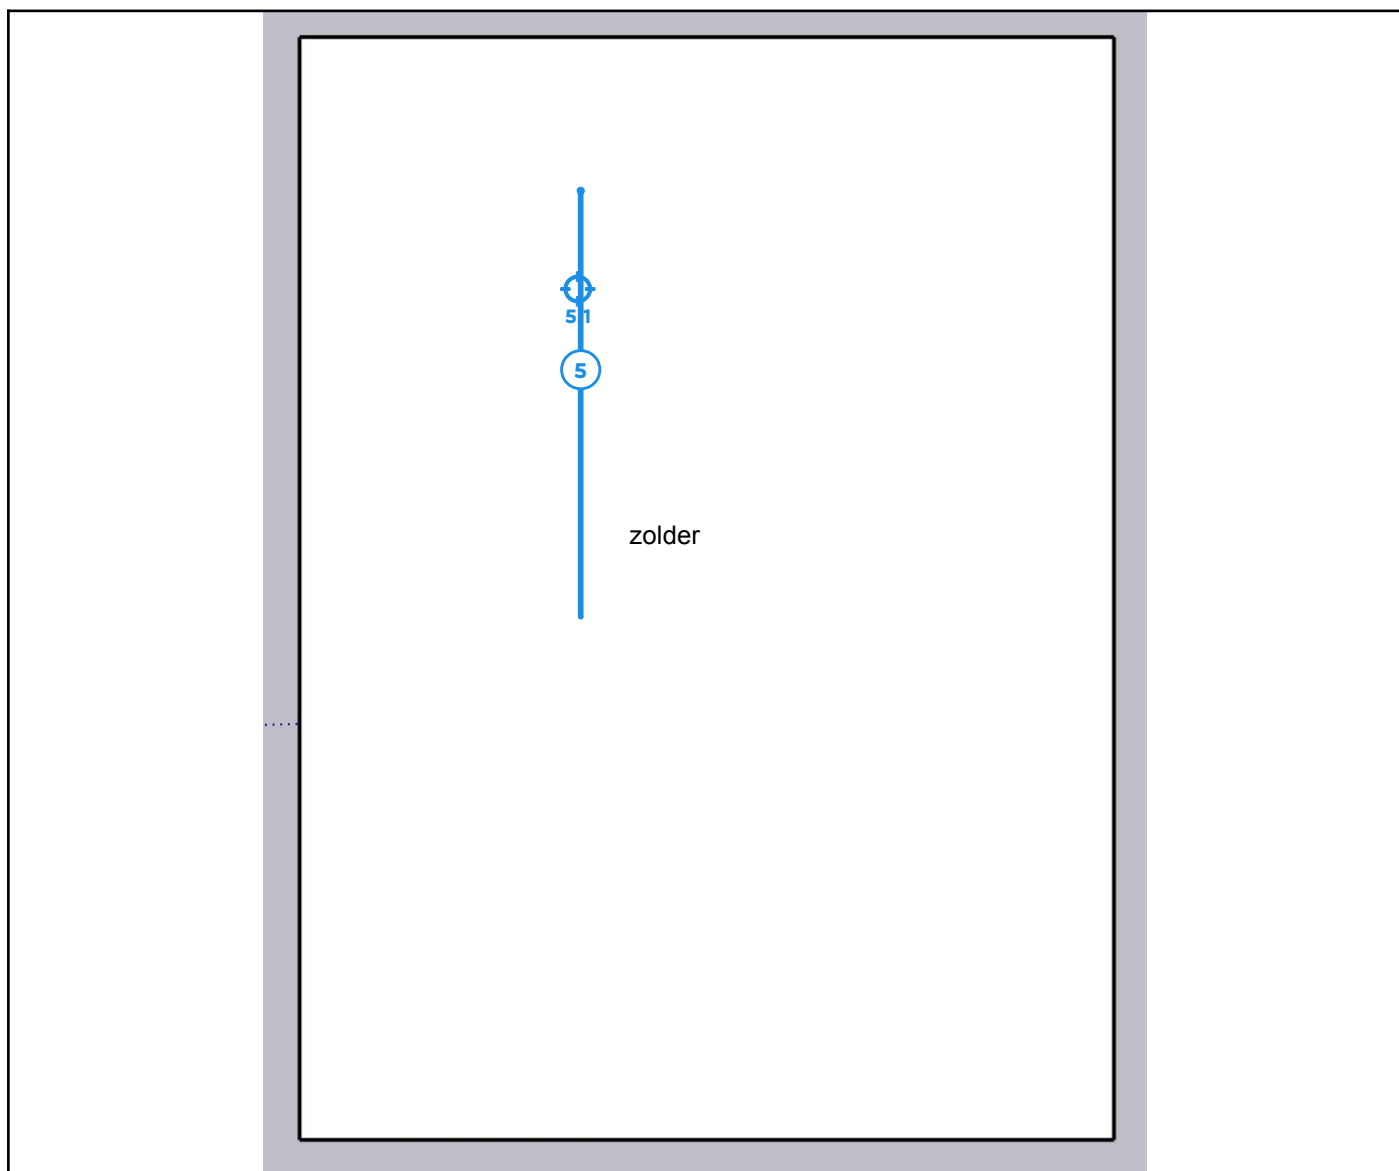
Plan 1.3: Zolder

Beschrijving	Type	Actie
5. Leidingisolatie uit gips	Geen asbest	-
5.1 Code: MM4	Mengmonster	-
