# Asbestinventarisatetest

J. Bruyndonckxstraat 17/2B, 1780 Wemmel

Attestnummer : **20260809-000150.000**

Uitgegeven op : **09.08.2026**

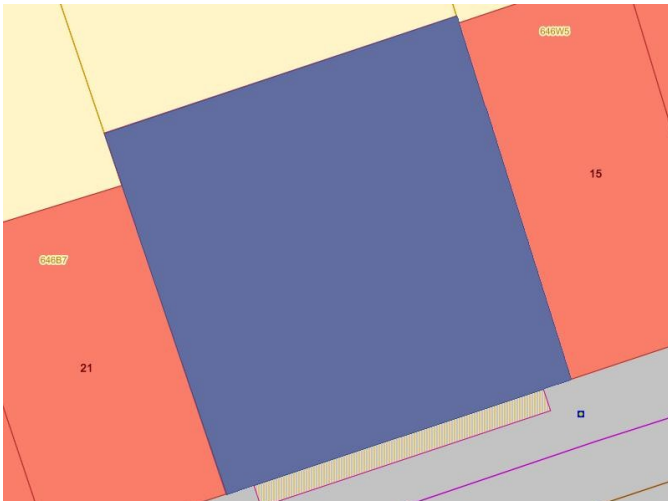
## Zone 1: Hoofdgebouw

Tijdens de inspectie vastgesteld:

- 0 Asbestmaterialen
- 0 Beperkingen
- 0 Uitsluitingen
- 0 Roerende goederen
- 0 Puin, steenslag, (water)bodem
- 0 Adviezen
- 3 Geen asbest**
