Asbestinventarisatetest

Steenweg op Brussel 339, 1780 Wemmel

Attestnummer : 20240516-000079.000

Uitgegeven op : 16.05.2024

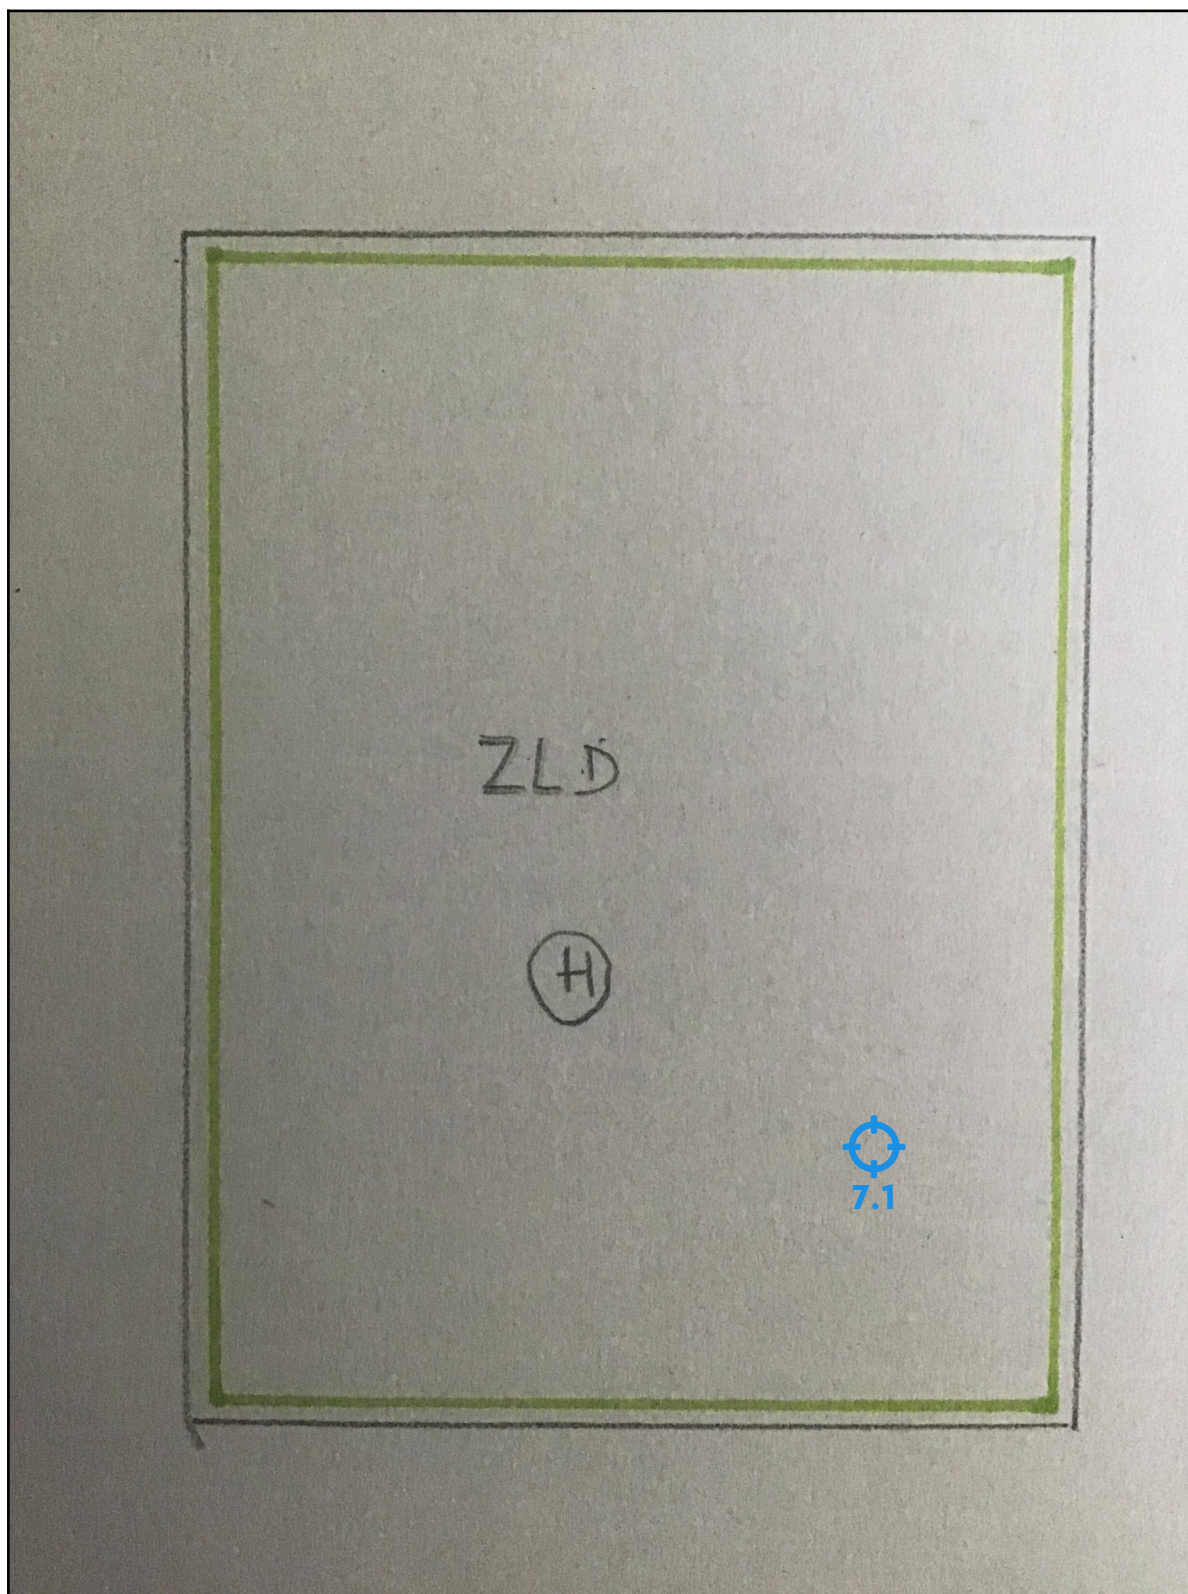
Plan 1.5: Zolder

| Beschrijving | Type | Actie |
|---|---|---|
| 7. zolder - onderdak | Geen asbest | - |

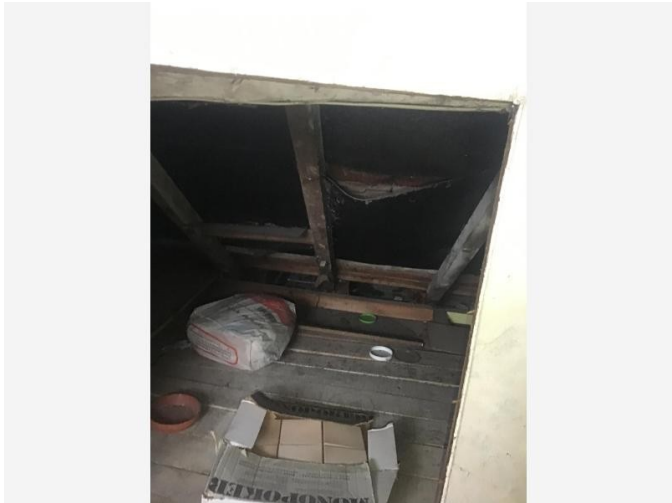
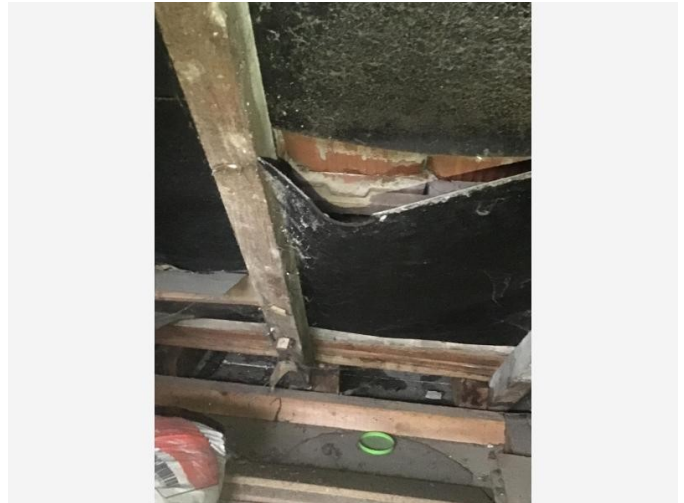
Overzichtsfoto

| Opmerking | <p>dit is geen exacte hoeveelheid hiervoor is een destructief onderzoek nodig. staalname cv-ruimte niet mogelijk geen aanwezig.</p> <p>geen staalname van plafonds mogelijk hier was geen pleisterwerk plafond aanwezig. als er tijdens grondige werken toch pleisterwerk vrijkomt blijft deze verdacht tot het is onderzocht door een erkend labo. www.asbestconsulting.be</p> |
