# Asbestinventarisatetest

Lindelaan 40, 1730 Asse

Attestnummer : 20230629-000138.000

Uitgegeven op : 29.06.2023

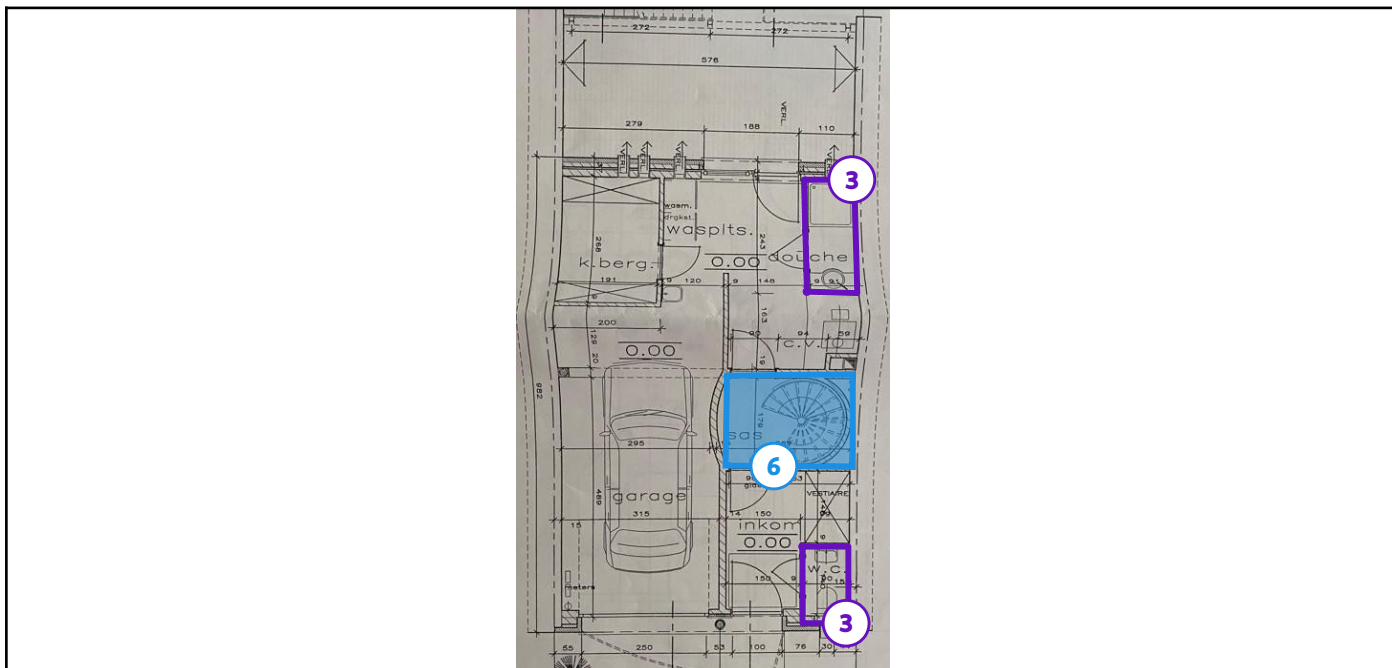
## Plan 1.1: Hoofdgebouw plan - Gelijkvloers

| Beschrijving | Type | Actie |
|---|---|---|
| 6. Pleisterwerk plafond | Geen asbest | - |

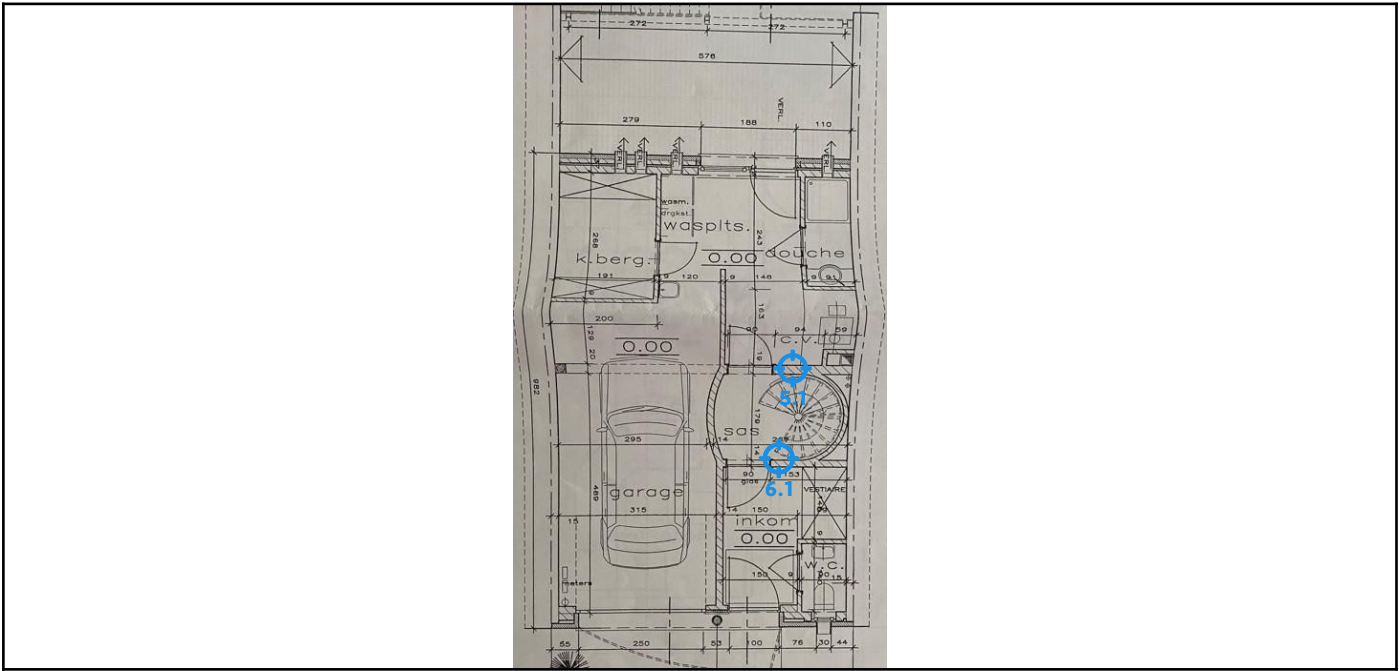
# Plan 1.2: Hoofdgebouw plan - Gelijkvloers

| Beschrijving | Type | Actie |
|---|---|---|
| 5. Pleisterwerk muren | Geen asbest | - |

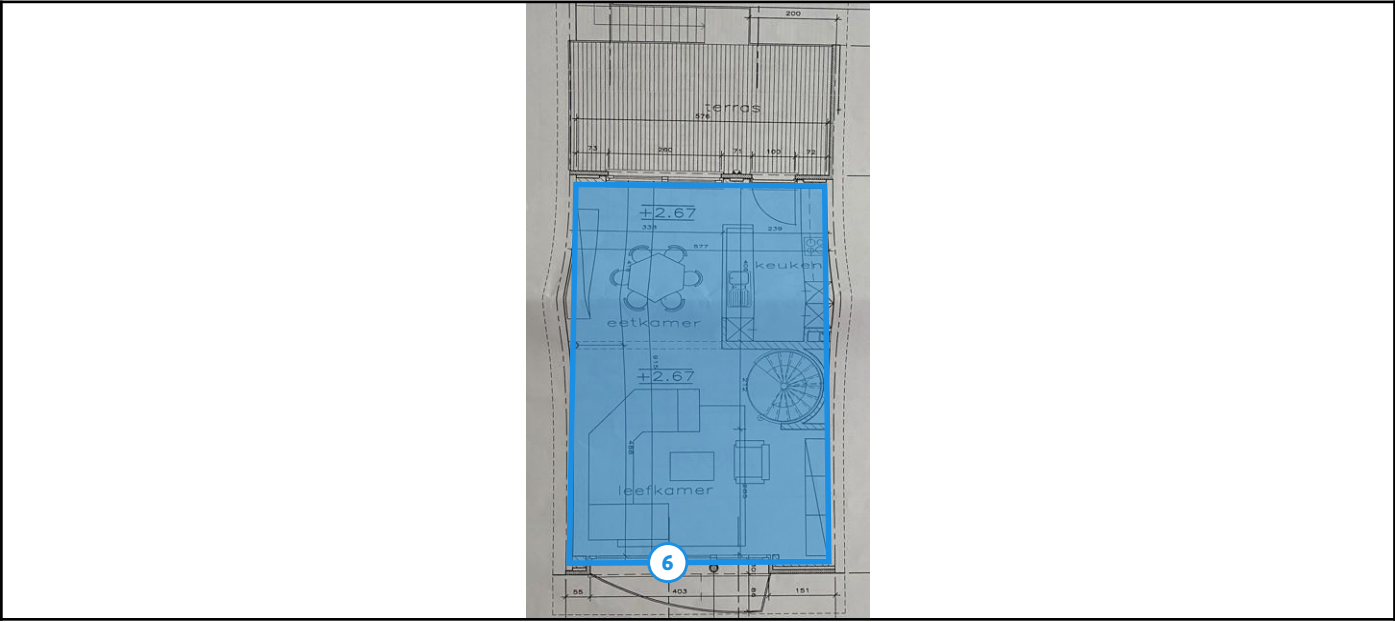
# Plan 1.4: Hoofdgebouw plan - Verdiep 1

| Beschrijving | Type | Actie |
|---|---|---|
| 6.1 Code: MM02 | Mengmonster | - |

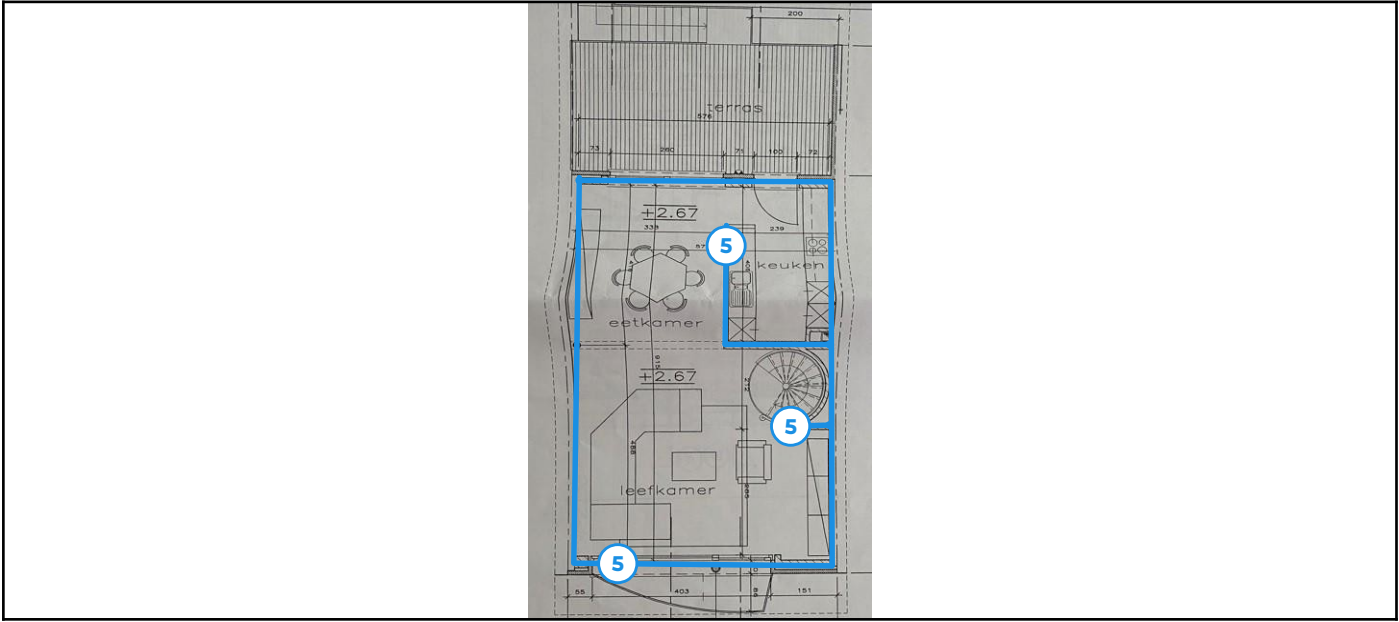
# Plan 1.6: Hoofdgebouw plan - Verdiep 1

| Beschrijving | Type | Actie |
|---|---|---|
| 5. Pleisterwerk muren | Geen asbest | - |

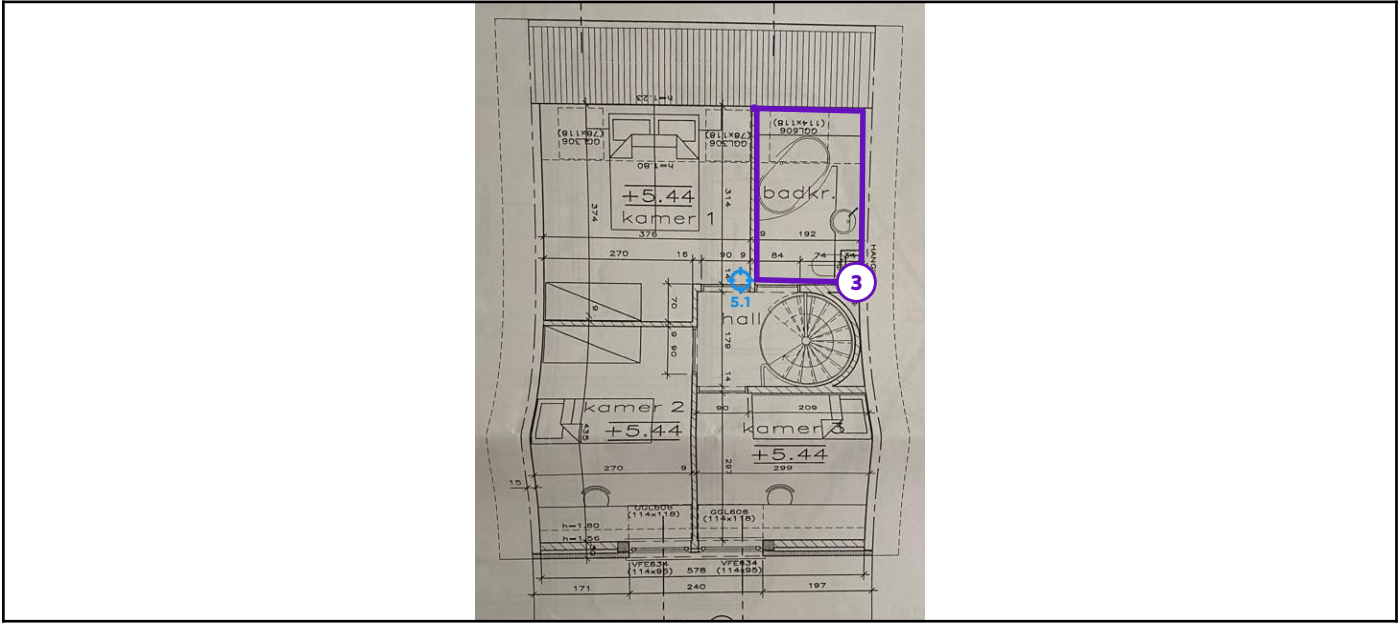
# Plan 1.7: Hoofdgebouw plan - Verdiep 2

| Beschrijving | Type | Actie |
|---|---|---|
| 5.1 Code: MM01 | Mengmonster | - |

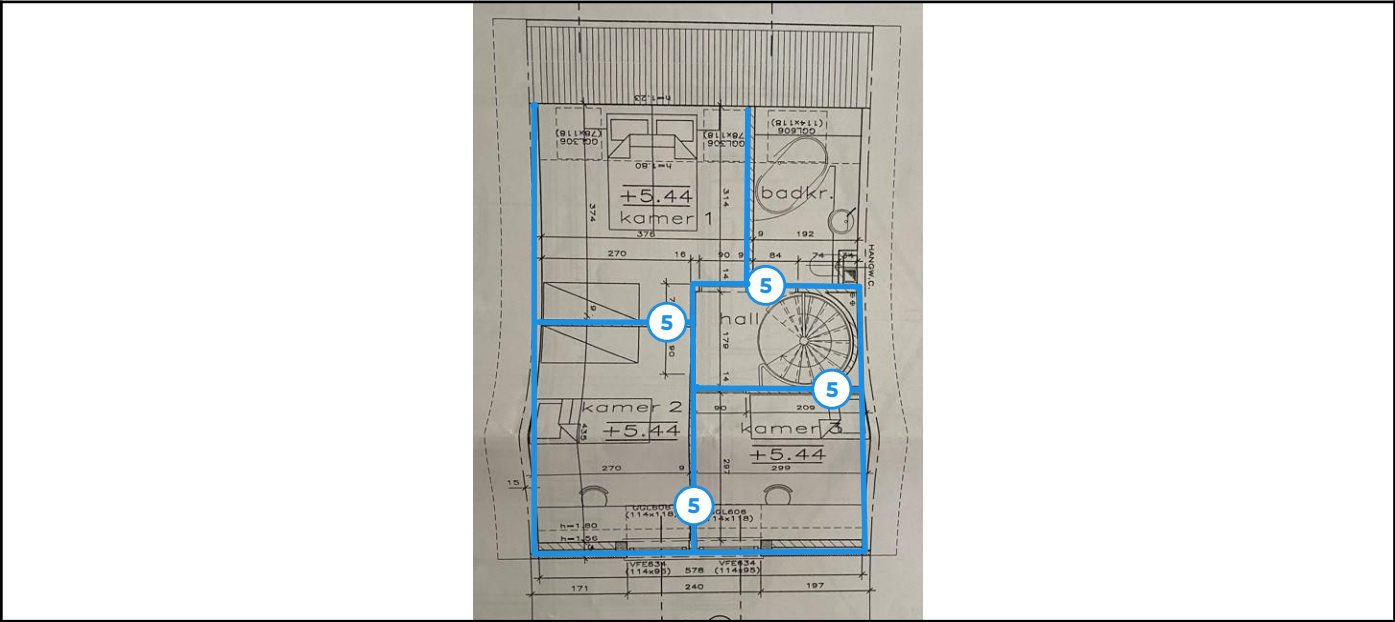
# Plan 1.8: Hoofdgebouw plan - Verdiep 2

| Beschrijving | Type | Actie |
|---|---|---|
| 5. Pleisterwerk muren | Geen asbest | - |
