# Asbestinventarisatetest

Luitberg 27, 1853 Grimbergen

Attestnummer : 20230804-000031.000

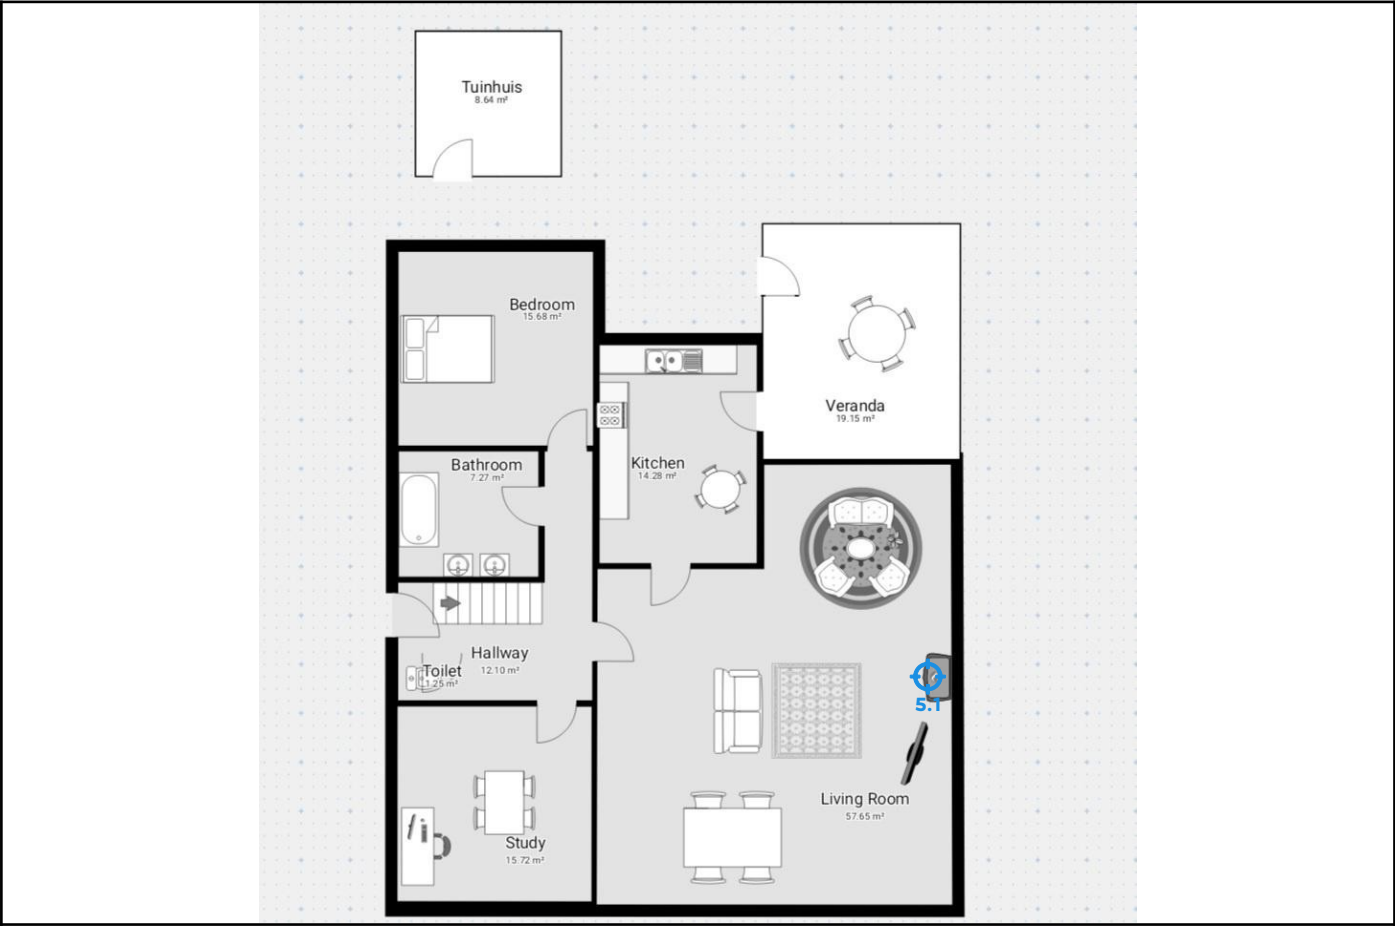
# Plan 1.1: M10 Koord kachel

| Beschrijving | Type | Actie |
|---|---|---|
| 5.1 Code: M10 koord kachel | Puntmonster | - |

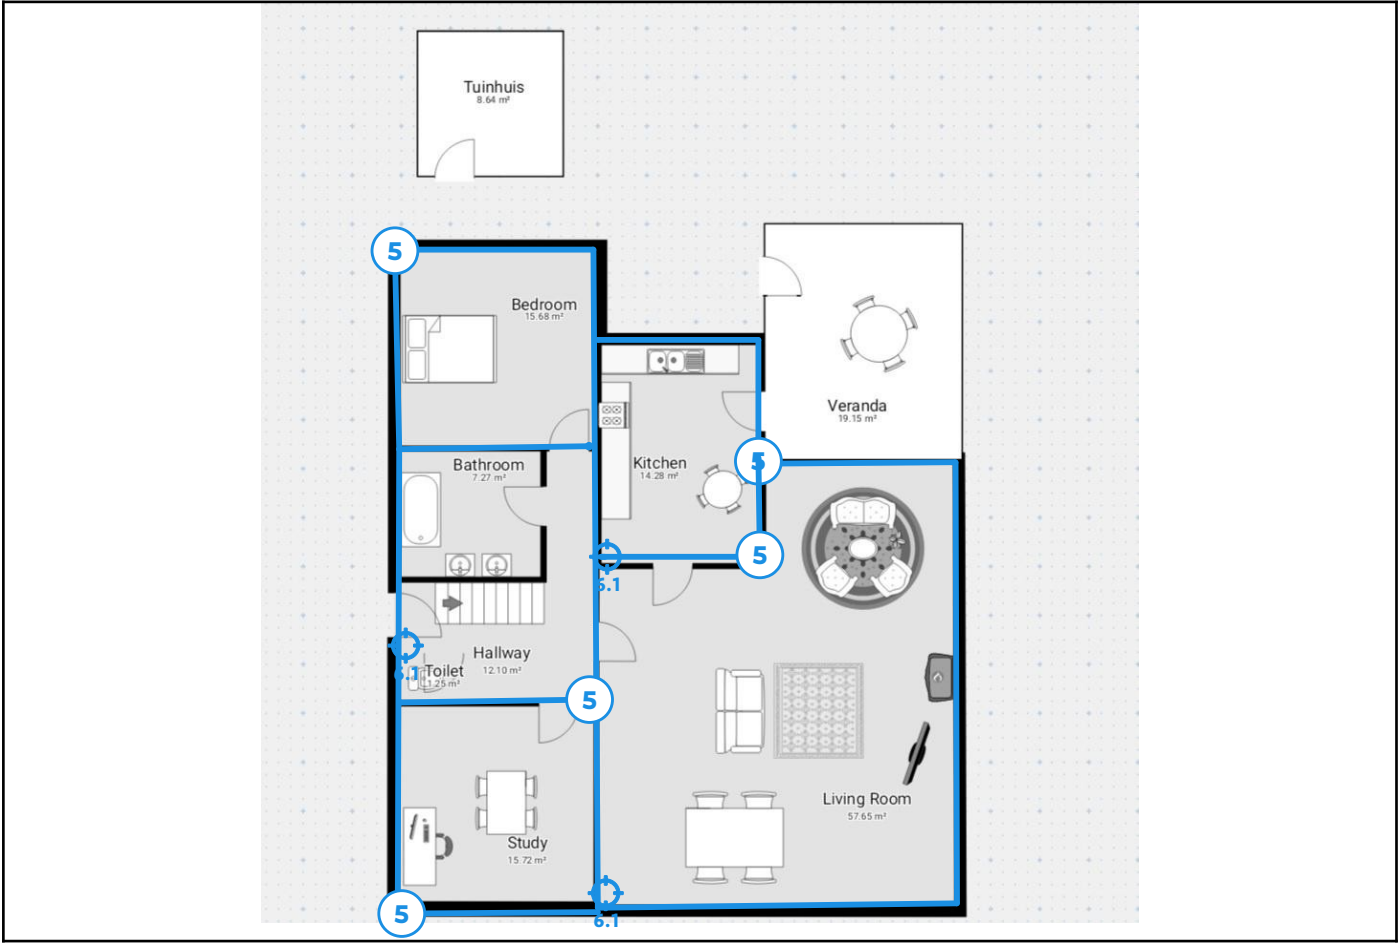
## Plan 1.2: M1 Muurpleister gelijkvloers

| Beschrijving | Type | Actie |
|---|---|---|
| 6.1 Code: M1 Muurpleister | Mengmonster | - |

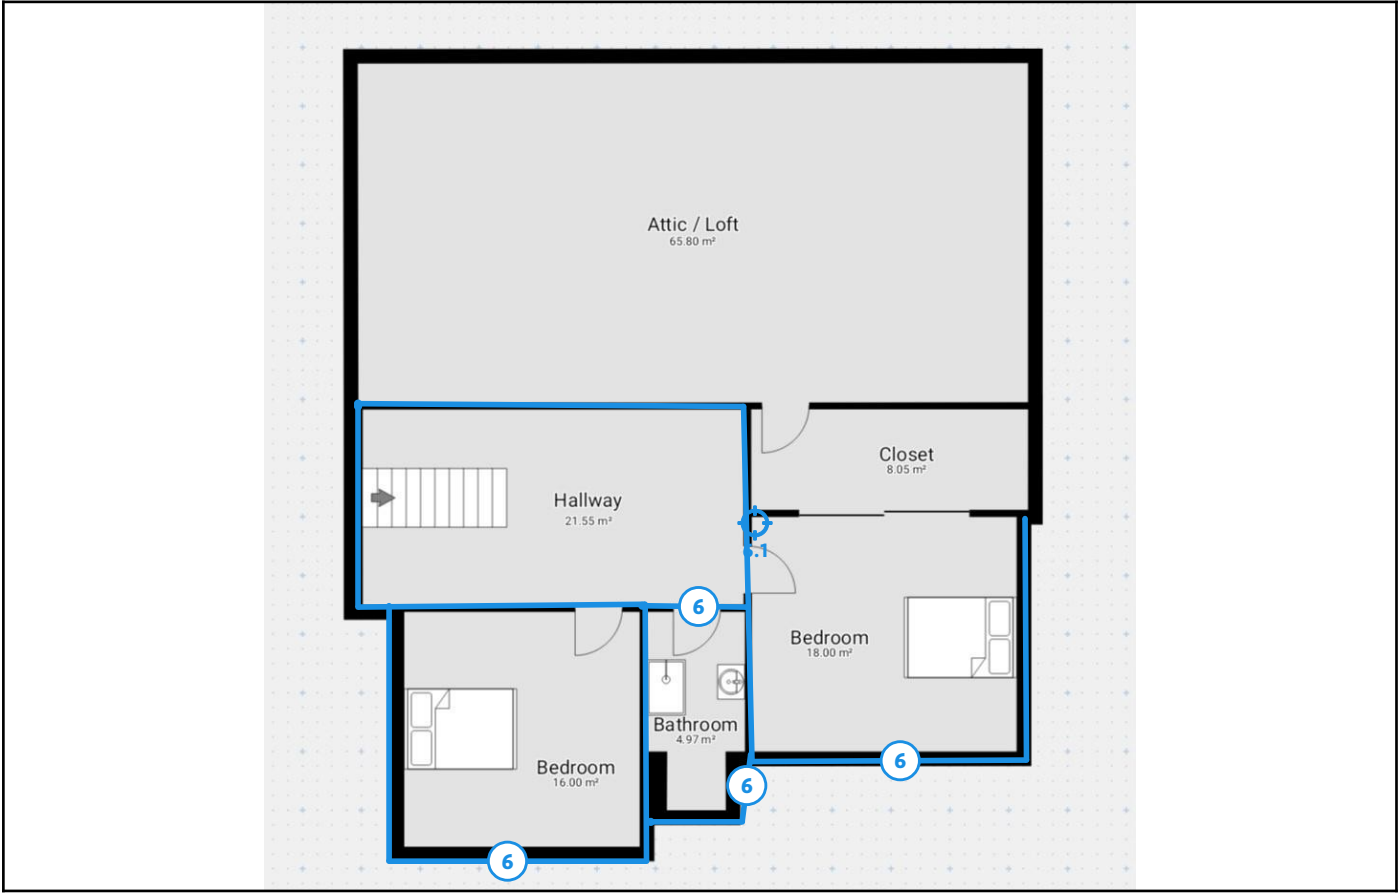
# Plan 1.3: M1 Muurpleister eerste verdiep

| Beschrijving | Type | Actie |
|---|---|---|
| 6.1 Code: M1 Muurpleister | Mengmonster | - |

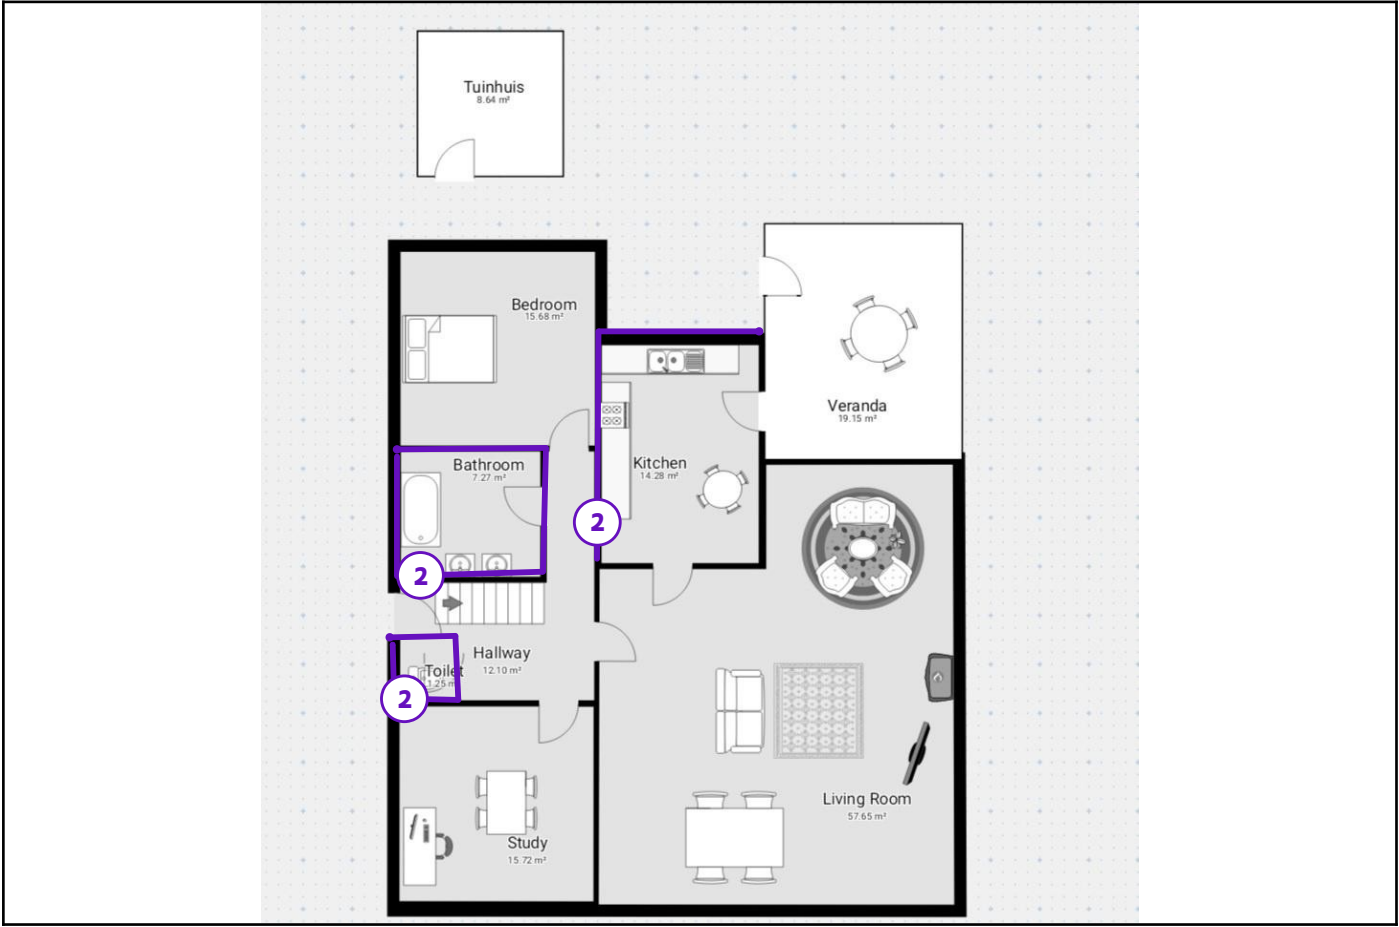
# Plan 1.6: Wandtegels

| Beschrijving | Type | Actie |
|---|---|---|
| 2. Wandtegels | Advies | - |

Aan de muren in badkamers, toilet en keuken werden als afwerking tegels bevestigd. Deze tegels kunnen bevestigd zijn met een zwarte lijm; in deze kan asbest aanwezig zijn. Er was geen schade aan de wanden dus kan er geen staal genomen worden op een niet-destructieve manier.

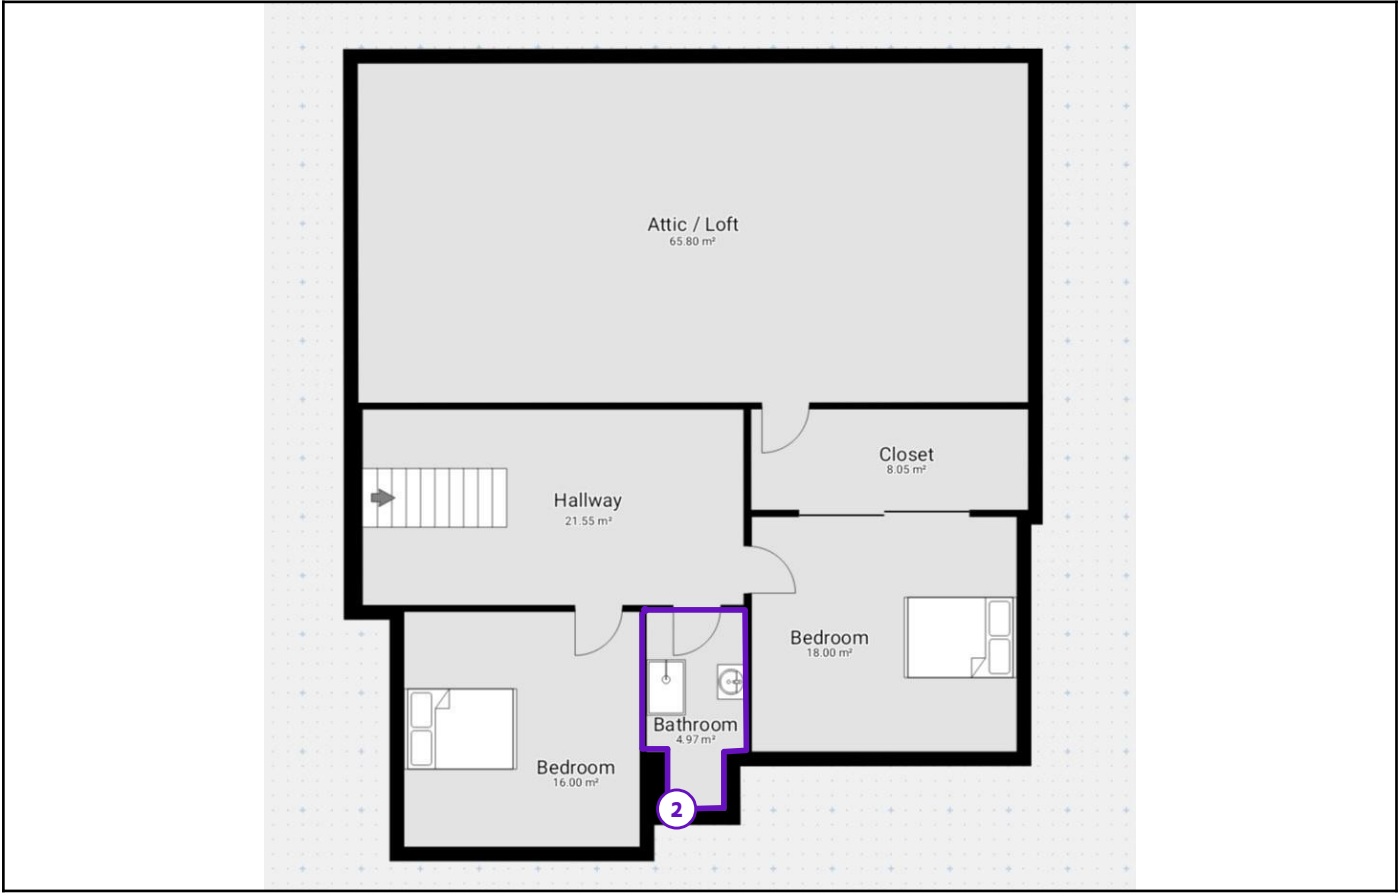
# Plan 1.7: Wandtegels

| Beschrijving | Type | Actie |
|---|---|---|
| 2. Wandtegels | Advies | - |
