# Asbestinventarisatetest

Steenweg op Merchtem 184, 1780 Wemmel

Attestnummer : 20251211-000024.000

Uitgegeven op : 11.12.2025

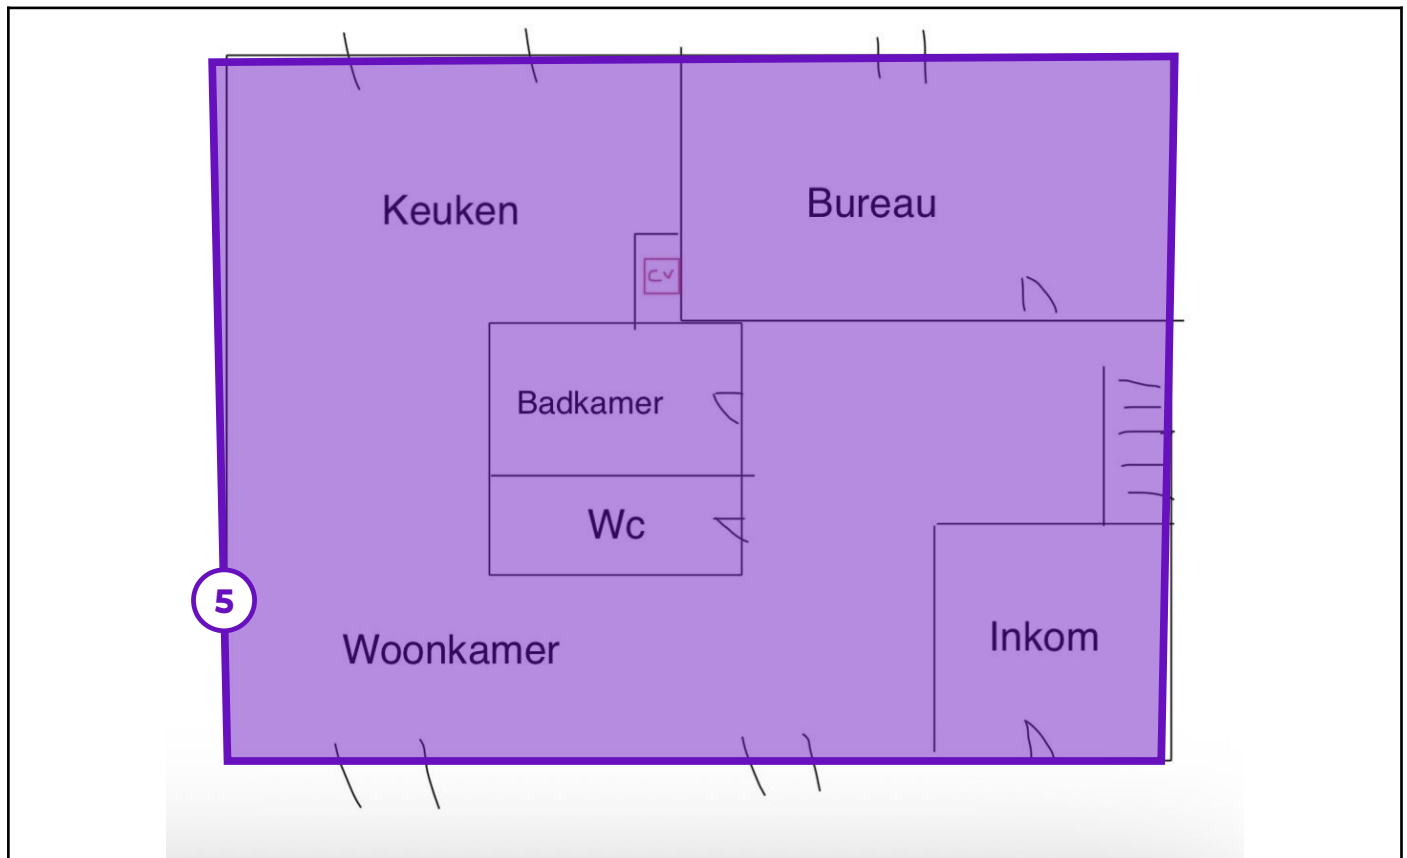
## Plan 1.1: Gelijkvloers

| Beschrijving | Type | Actie |
|---|---|---|
| 5. Tegellijn onder vloertegels en achter plinttegels | Advies | - |

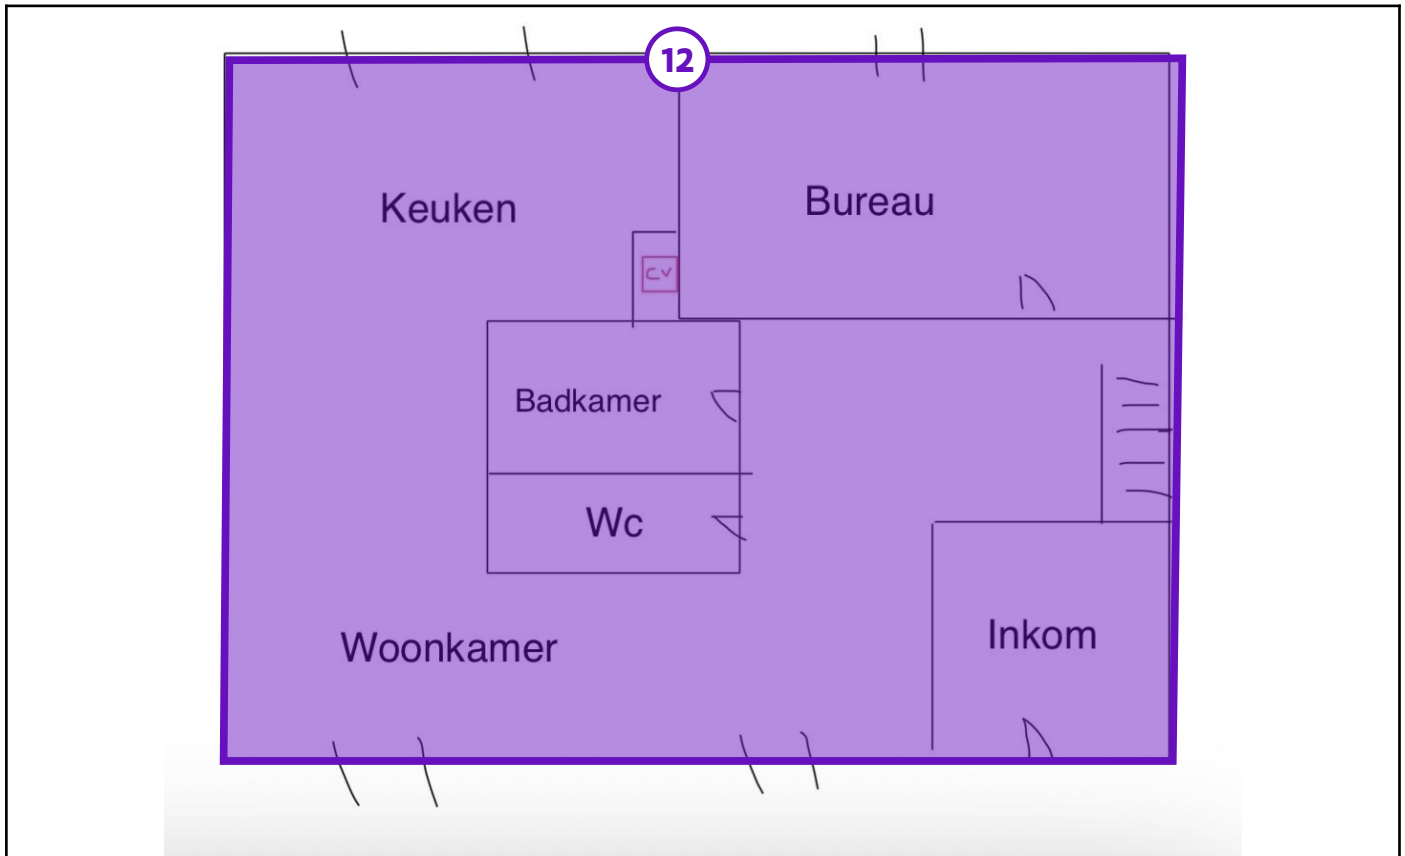
## Plan 1.2: Gelijkvloers

| Beschrijving | Type | Actie |
|---|---|---|
| 12. Plafondafwerking in gipskarton | Overige ruimte of materiaal | - |

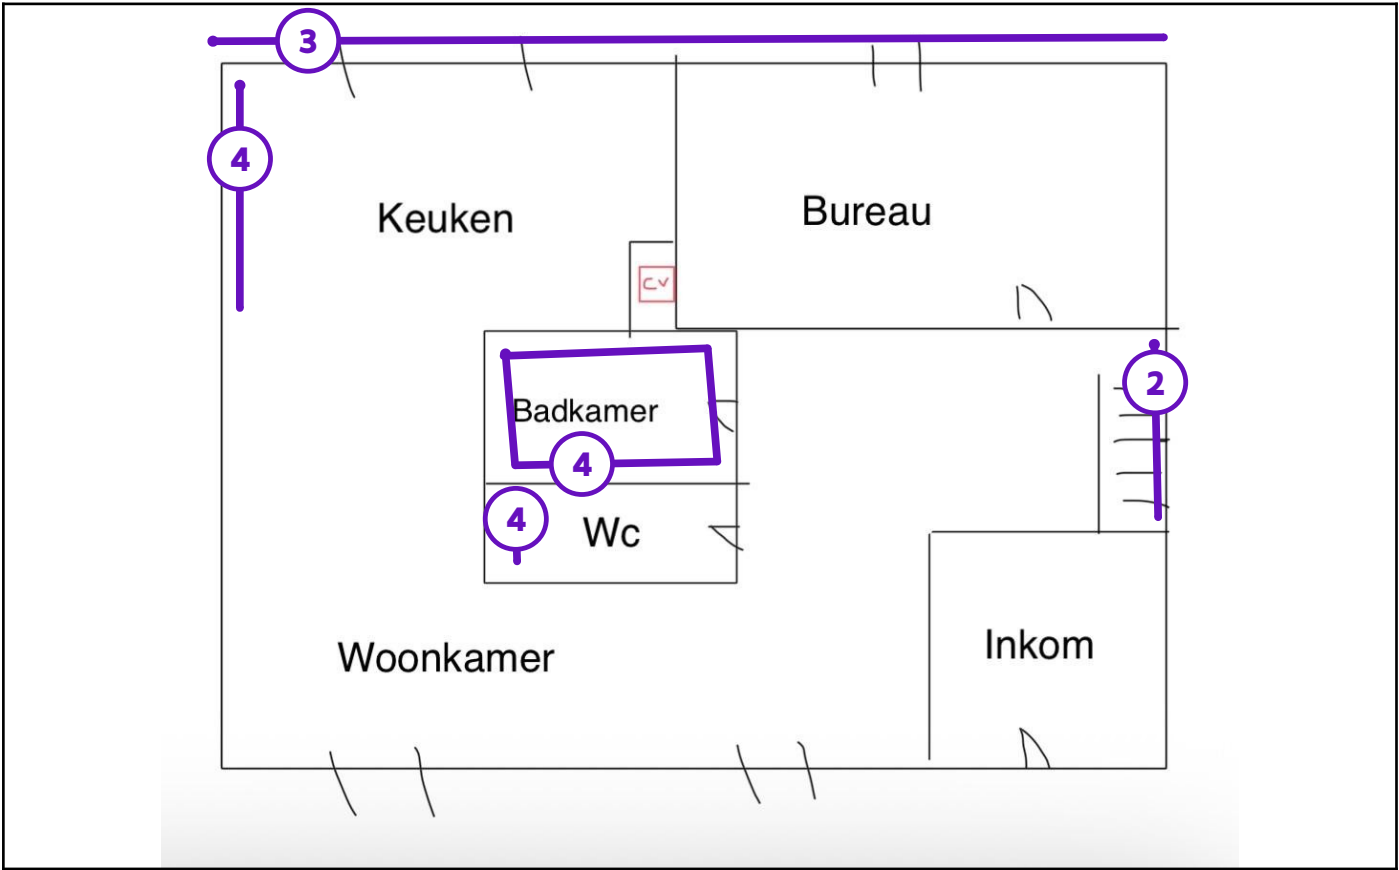
# Plan 1.3: Gelijkvloers

| Beschrijving | Type | Actie |
|---|---|---|
| 4. Tegellijn achter wandtegels & plinten | Advies | - |

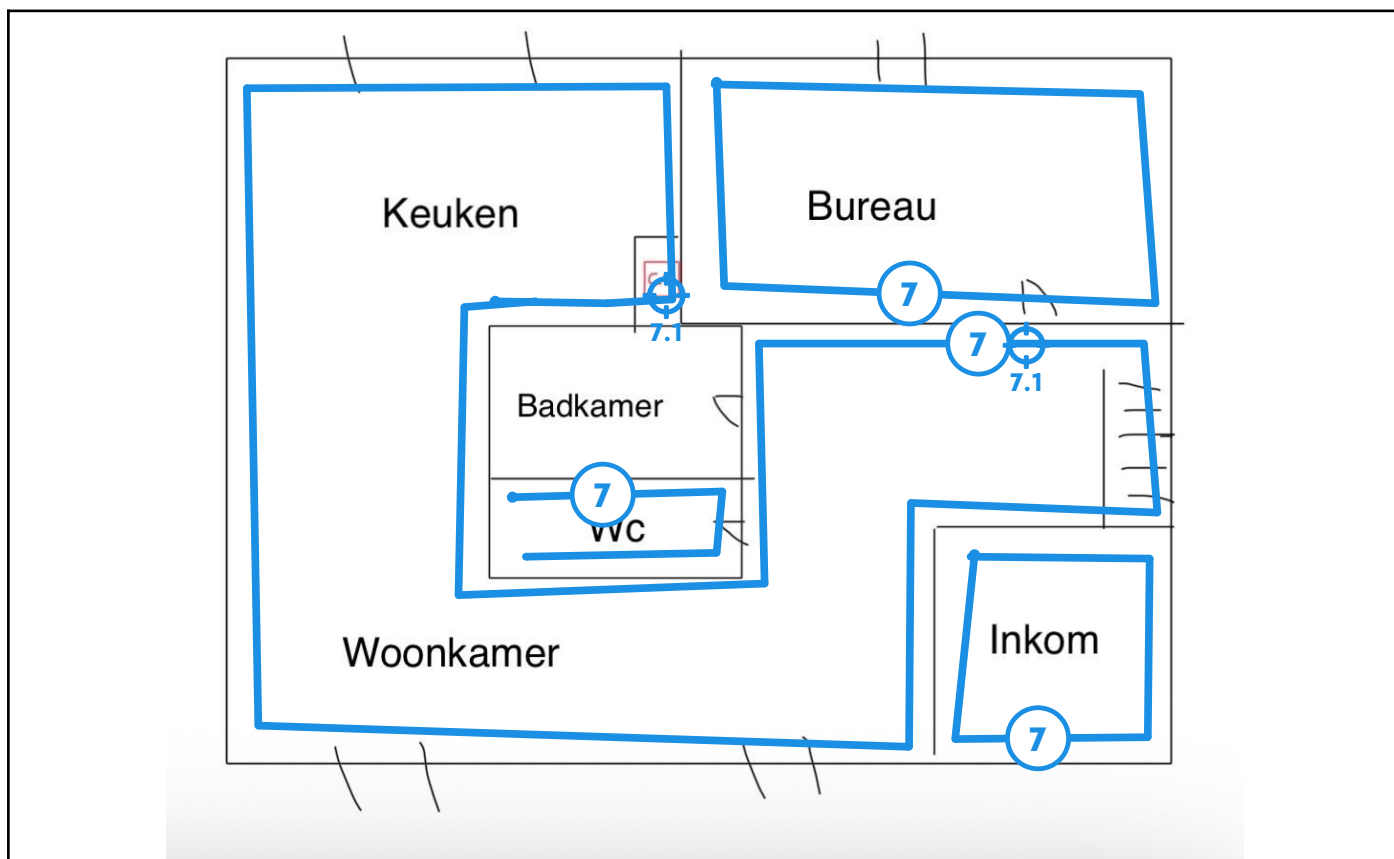
## Plan 1.4: Gelijkvloers

| Beschrijving | Type | Actie |
|---|---|---|
| 7.1 Code: M01 | Mengmonster | - |

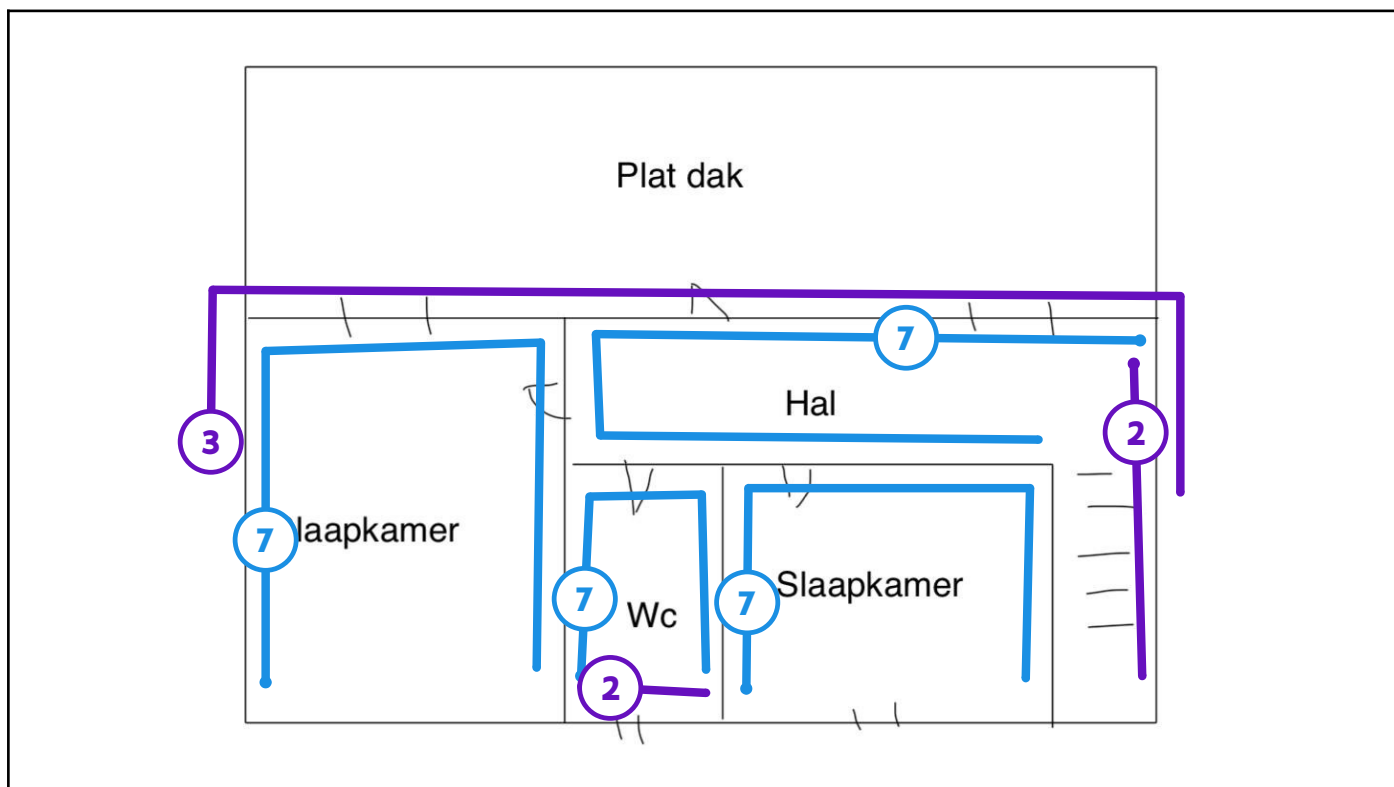
## Plan 1.7: Niv+1

| Beschrijving | Type | Actie |
|---|---|---|
| 7. Pleisterwerk wanden | Geen asbest | - |

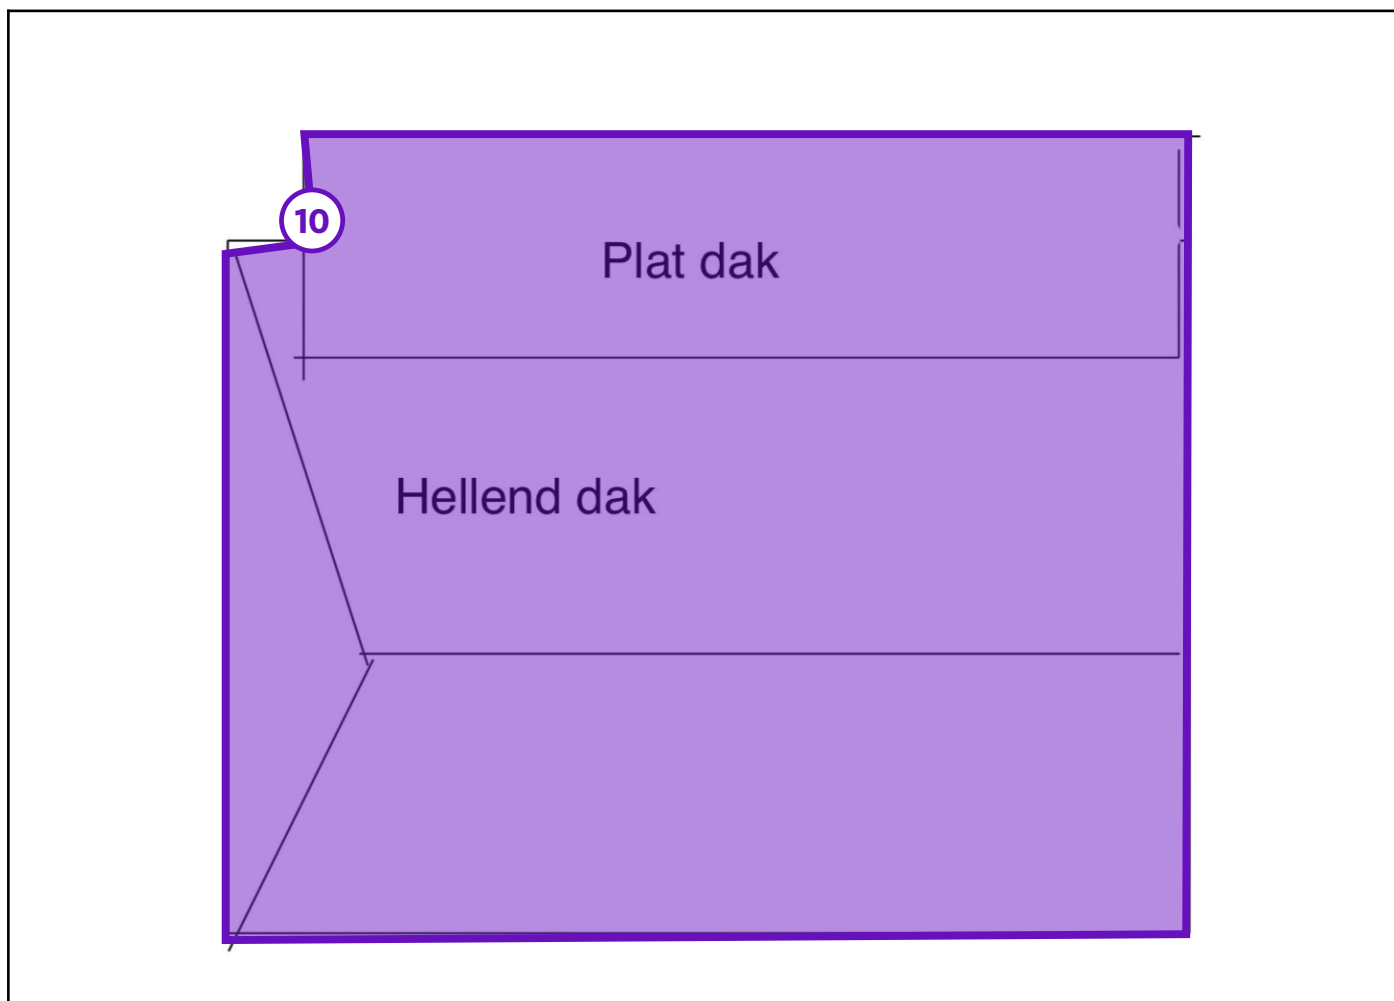
## Plan 1.8: Dak

| Beschrijving | Type | Actie |
|---|---|---|
| 10. Onderdak - niet verdacht | Overige ruimte of materiaal | - |

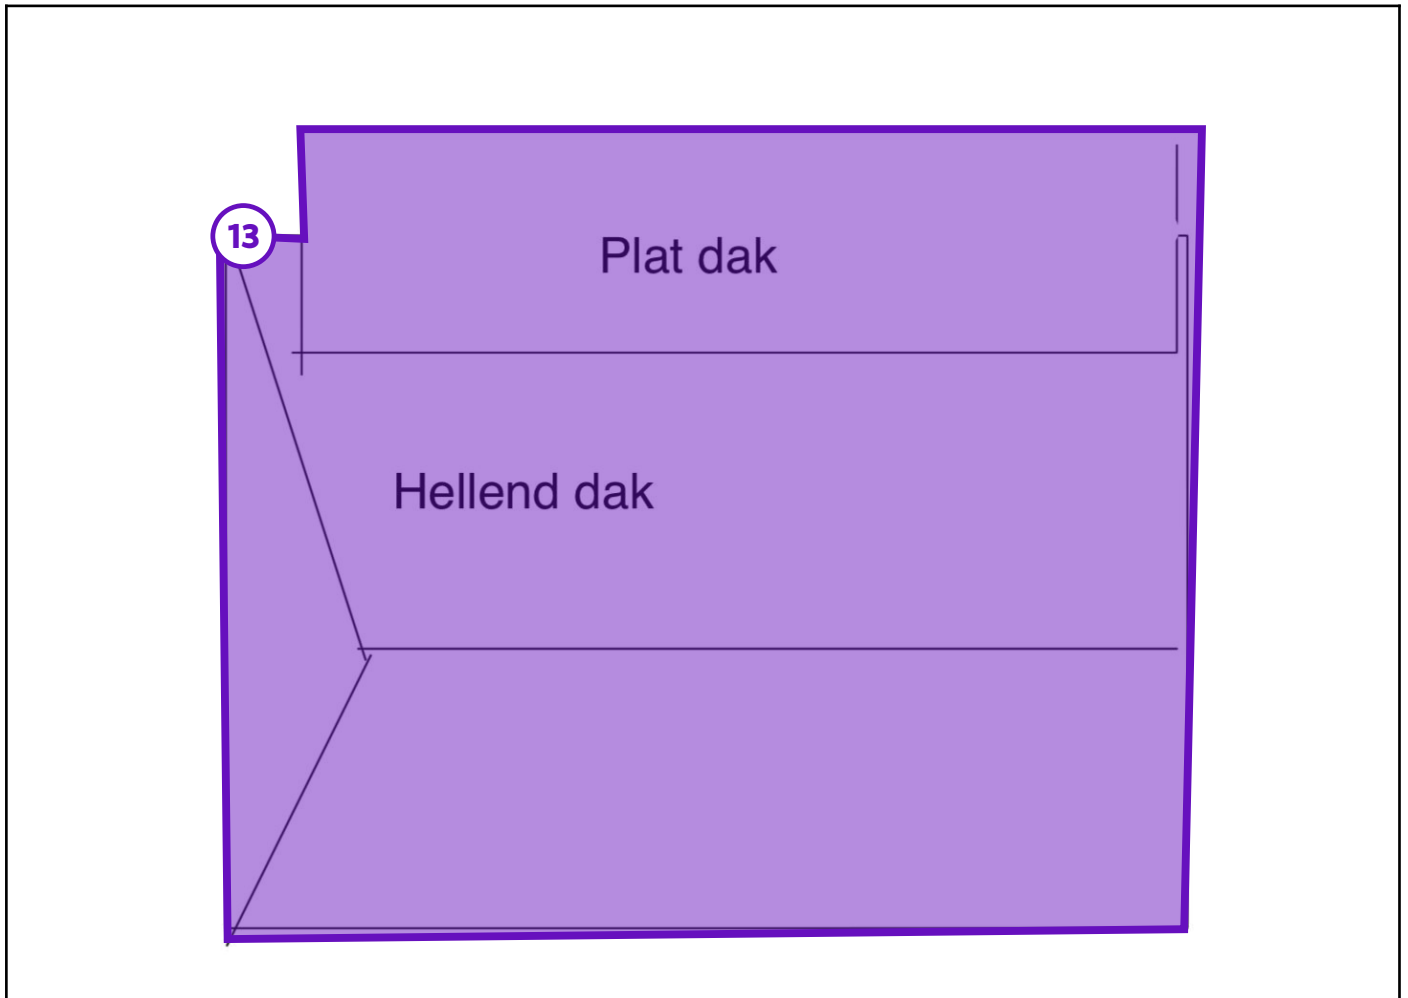
## Plan 1.9: Dak

| Beschrijving | Type | Actie |
|---|---|---|
| 13. Dakbedekking - niet verdacht | Overige ruimte of materiaal | - |

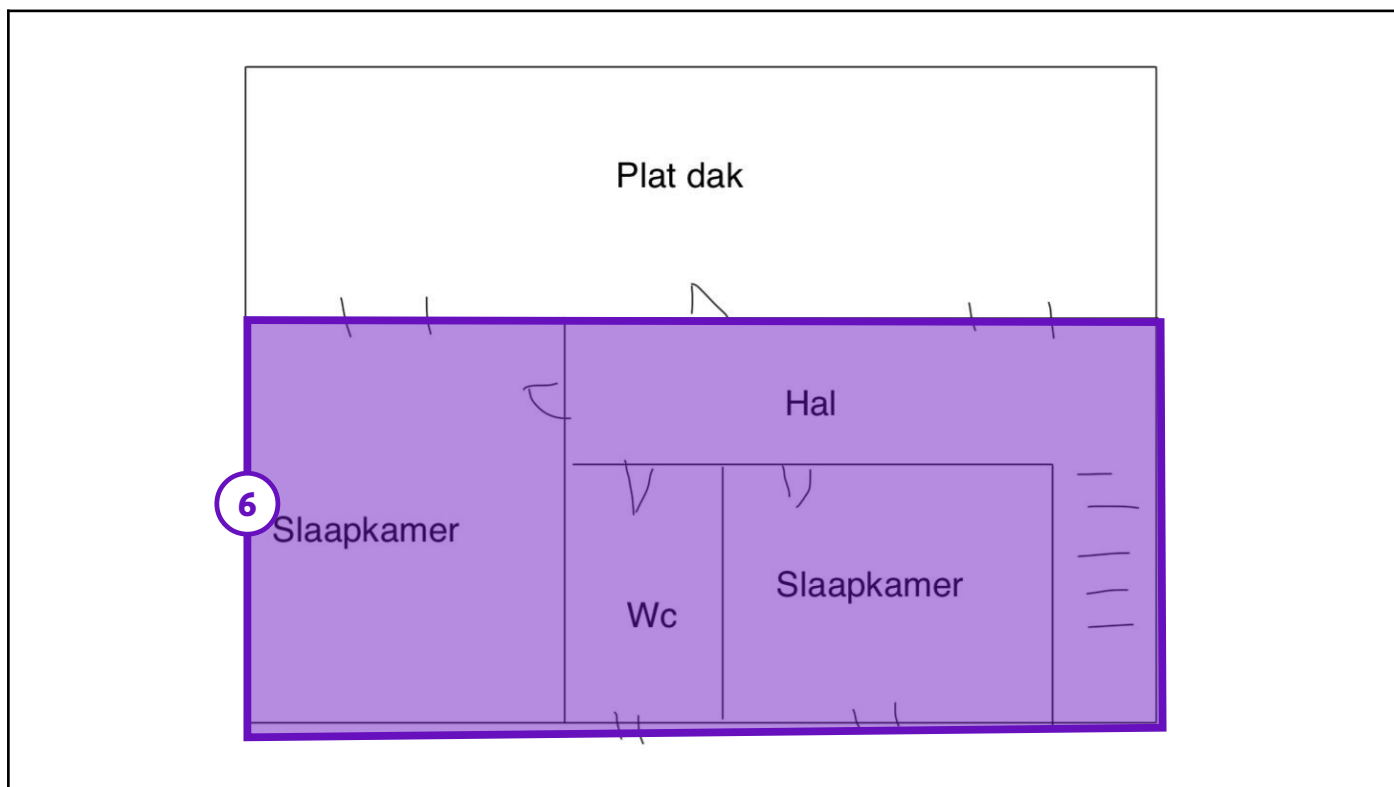
## Plan 1.10: Niv+1

| Beschrijving | Type | Actie |
|---|---|---|
| 6. Vloerbekleding - Niet verdacht | Advies | - |
