# Asbestinventarisatetest

J. Van Doorslaerlaan 15, 1731 Asse

Attestnummer : 20260923-000002.000

**Niet-asbestveilig**

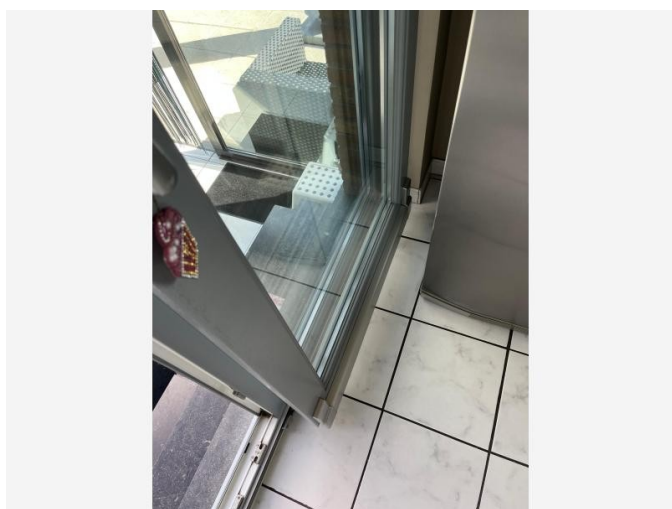
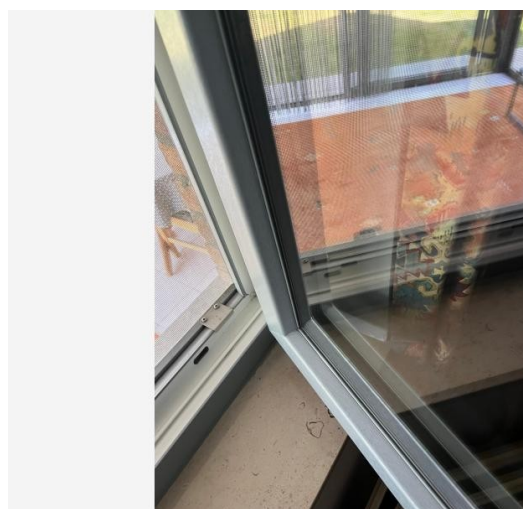
### Fiche 10: Kit rond ramen

| Beschrijving | Notitie | Terug te vinden op plannen |
|---|---|---|
| Fiche 10: Kit rond ramen | - | Plan 1.2: Gelijkvloerse verdieping |
