## VERSLAG VAN ONDERZOEK: HUISHOUDELIJKE ELEKTRISCHE INSTALLATIE

28.667

Lindelaan 40 - Asse 1730

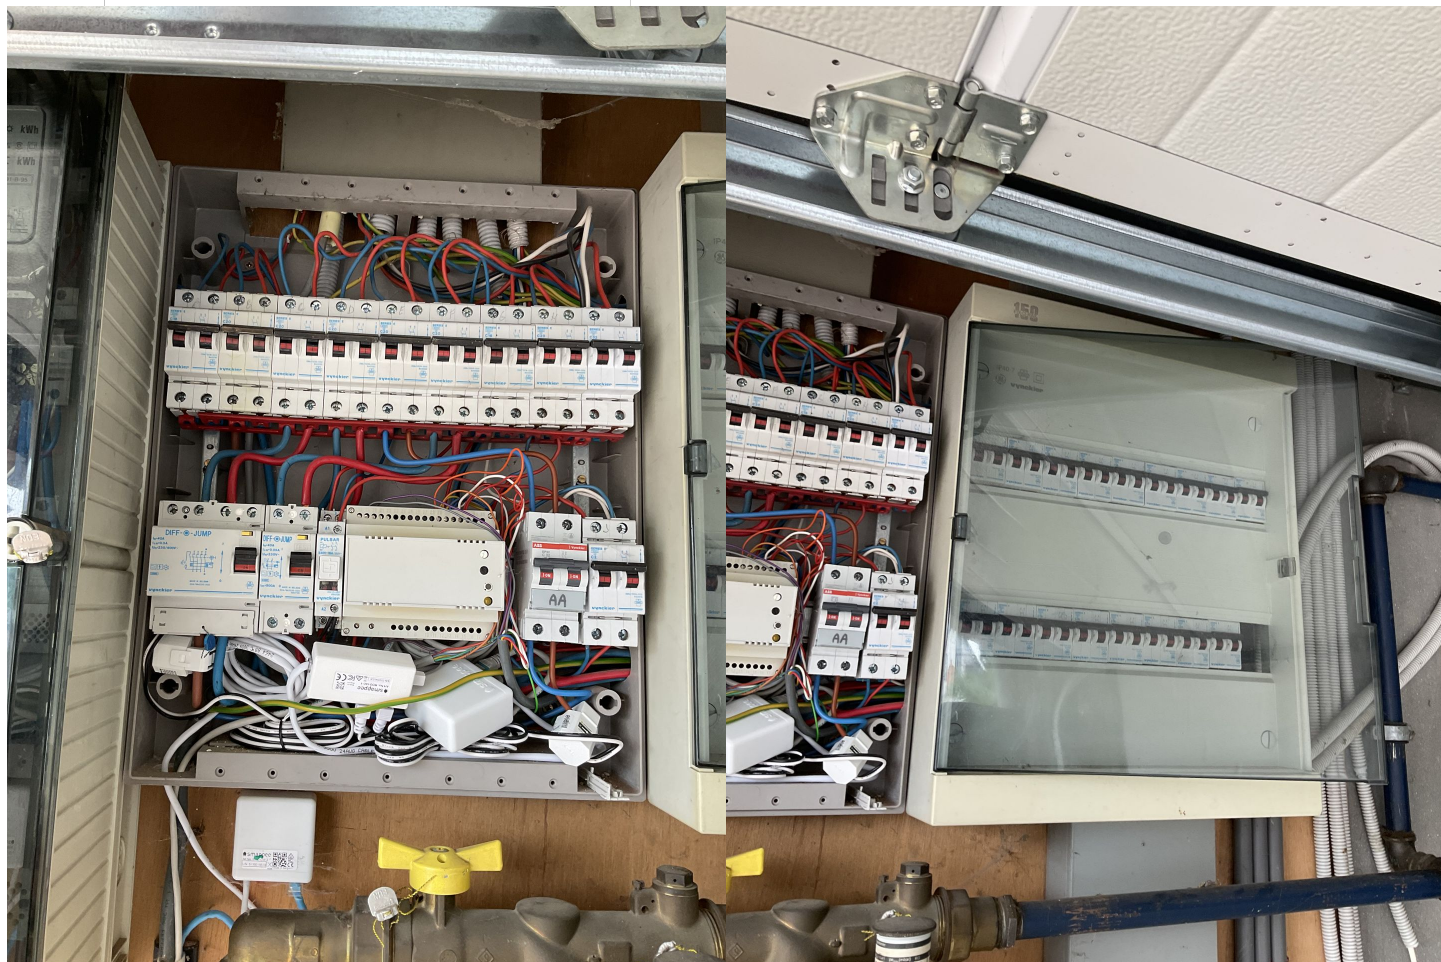
Verdeelborden 1

Verdeelborden 2

| Bewoordingen | Paragraaf |
|---|---|
| De toegankelijkheid van het schakelbord is te verbeteren. | B1: 5.3.5.1.; B3: 5.3.5.1. |
| De niet-gebruikte invoeringen van het schakelbord of kast dienen afgedicht te worden. | B1: 4.2.2.3.; 5.1.4.; 5.3.5.1. |
| De juiste draaddikte gebruiken voor elke automaat | |
| Het wordt aangeraden om de differentieel te vervangen | |
