**Procès-verbal de contrôle d'une installation électrique en BT et TBT****CONFORME****Date inspection:** 24/09/2026**Inspecteur:** Roel De Boeck**Mentor:****Installateur:** -**Étiquette d'identification:****Référence client:**

**Adresse de l'installation**

| Rue | Sint-Jansstraat |
| Commune | Merchtem |

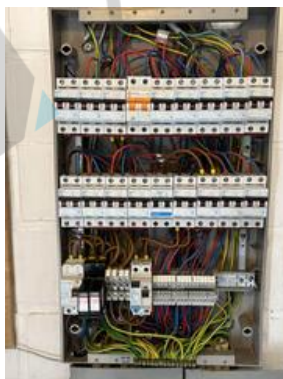
**Type :** maisonImage du tableau de repartition et de  
manoeuvre:**EAN :** 541448820061042665**N° compteur:** 1SAG1200332306
